PLAN DE  
**MOBILITÉ  
SCOLAIRE**

# Collège de Vinet – Recommandations

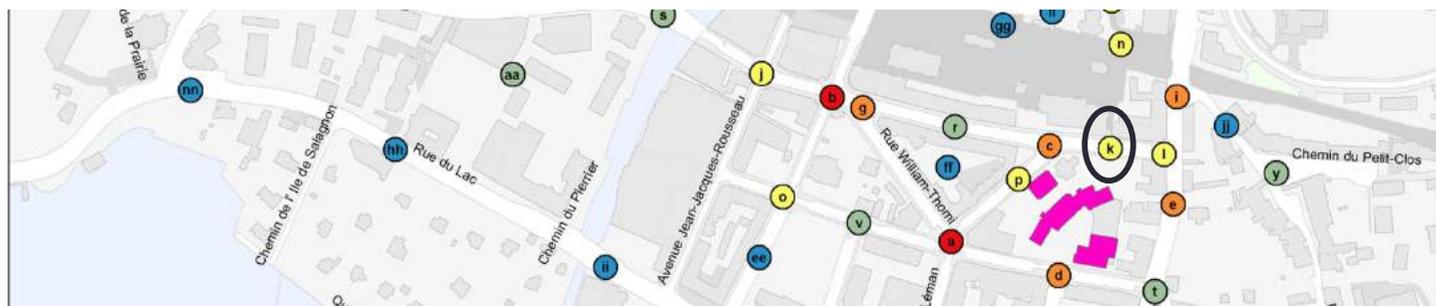
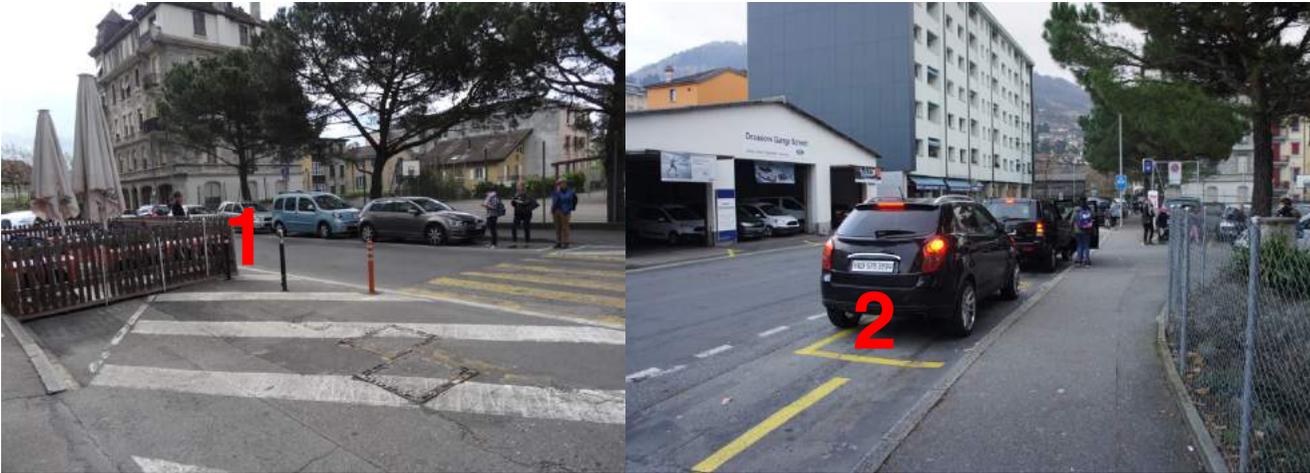
## k – Avenue Mayor-Vautier à la hauteur de l'accès au collège (inclus parking enseignant)

CONCERNE	REMARQUES
Nombre d'occurrences	9
Fréquentation	199
Accidentologie	0
Commentaires parents	Manque de visibilité à cause de la terrasse ; parking voiture aux abords de l'entrée de l'école ; les autres voitures des parents d'élèves se parquent et redémarrent n'importe comment ; route à traverser
Commentaires enseignants	-
Commentaires partenaires	Terrasse du Rialto entraîne un manque de visibilité ; rue qui débouche de la gare vers l'école : les enfants débouchent à toute vitesse en trottinette sur le passage piéton
TJM (2015)	N.I.
Effet sur la sécurité	Fort
Rang	2

1. Visibilité masquée pour la traversée piétonne marquée
2. Parents-taxis / dépose-minute
3. Le parking enseignant que les enfants doivent traverser pour atteindre l'école

- Durant l'été, **envisager une autre solution pour les tables** du restaurant prévues à l'extérieur de façon à ce qu'elles n'obstruent pas la visibilité des piétons qui traversent : les distances de visibilité et de détection doivent correspondre à la norme VSS SN 640 241 ;

- Supprimer le conflit entre les enfants piétons et les voitures stationnant dans le parking enseignants :
  - L'accès au parking doit être fermé par une borne ou une barrière, à usage des enseignants et personnes autorisées uniquement.

- Créer un nouvel accès piéton à hauteur du passage piéton, par le préau, afin que les enfants évitent d'accéder à l'école par le parking ;
- Sécuriser la traversée piétonne par une patrouilleuse ou en raccourcissant le passage piéton, en complément de la création de la nouvelle entrée dans l'école, via le préau.

- **Parents-taxis/Dépose-minute :**
  - Rétrécir l'Avenue Mayor-Vautier entre l'accès à l'école et le débouché sur la rue Gambetta à une seule voie afin de supprimer les arrêts de voitures au bord de la route ;

- Aménager un dépose-minute (emplacement à déterminer), avec une information auprès des parents

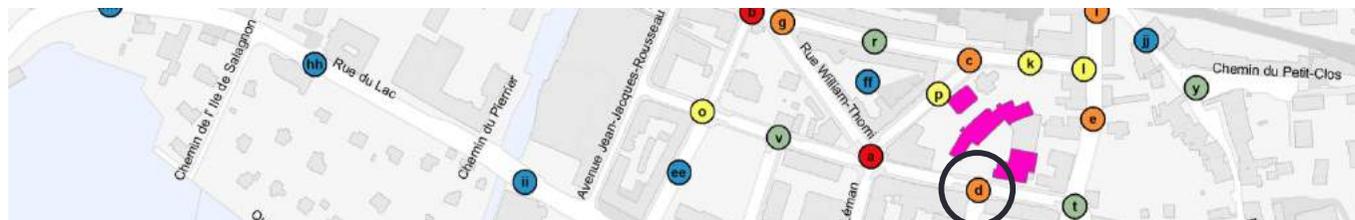
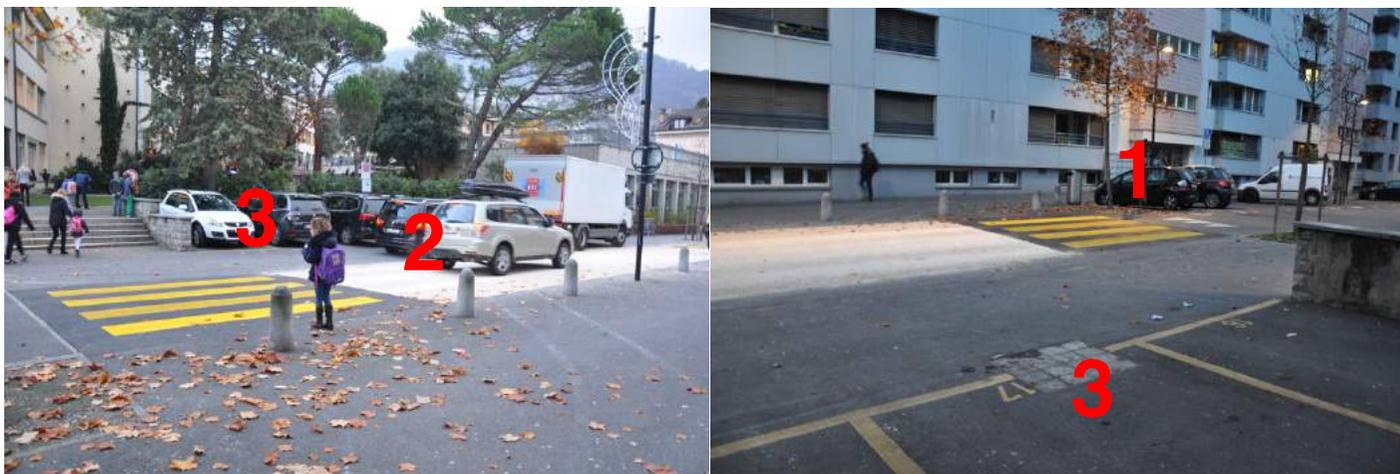
#### d – Avenue Alexandre Vinet (entrée école)

CONCERNE	REMARQUES
Nombre d'occurrences	18
Fréquentation des élèves	187
Accidentologie	0
Commentaires parents	Trop de voitures stationnent sur le trottoir ; pas de place pour passer ; le garagiste encombre le trottoir en y stationnant ses voitures ; traversée dangereuse ; dépose-minute très inadapté
Commentaires enseignants	-
Commentaires partenaires	Dépose-minute sensible ; le revêtement de la rue (pavés) fait penser à une cour de jeu ; les enfants n'hésitent d'ailleurs pas à jouer au foot au bord de la route
TJM (2015)	N.I.
Effet sur la sécurité	Moyen
Rang	4

1. Visibilité réduite à cause de la végétation et des places de stationnement
2. Parents-taxis
3. Positionnement des places de stationnement enseignants : les places sont positionnées derrière le trottoir emprunté par de nombreux enfants. Les manœuvres des enseignants entrent en conflit avec les enfants. La visibilité n'est pas bonne pour sortir de la place de parking

- Visibilité réduite : **tailler la végétation** à une hauteur maximale de 60 cm par rapport au niveau de la chaussée et supprimer les arbres quand ils ont un diamètre trop large. Supprimer la première place de stationnement à côté du premier passage piéton (1) ;

- Conflit piétons-parking enseignants et PC : **revoir complètement l'organisation des cases de stationnement** en bordure de l'école, en supprimant les places de stationnement enseignants ou en les avançant et en aménageant le trottoir à l'avant des places de stationnement (cf. Vernex et schéma ci-après). La suppression de ces places permettrait la création d'un espace type place (bancs, jeux).

- Parents-taxis :
  - *Court terme* : prévoir des solutions qui ne permettent pas de stationner abusivement
    - Déplacement des places de parking enseignant et PC le long de la route (comme devant le Collège Montreux-Est)

- Suppression des places de stationnement enseignants et PC et création d'un espace de type de place, fermée par des potelets
  - *Moyen terme* : sur une période test, fermer la route pendant les horaires de début et de fin des cours. C'est notamment ce qui est fait au Tessin avec le concept des « Isola Felice » qui sont des zones à proximité directe de l'école fermées durant la période d'arrivée et de départ des écoliers ;

- Rappeler au garagiste l'interdiction de laisser des véhicules stationnés sur le trottoir.

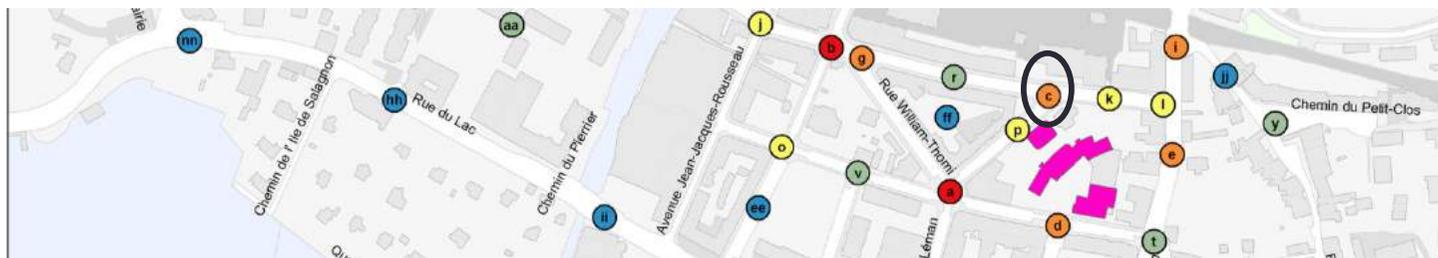
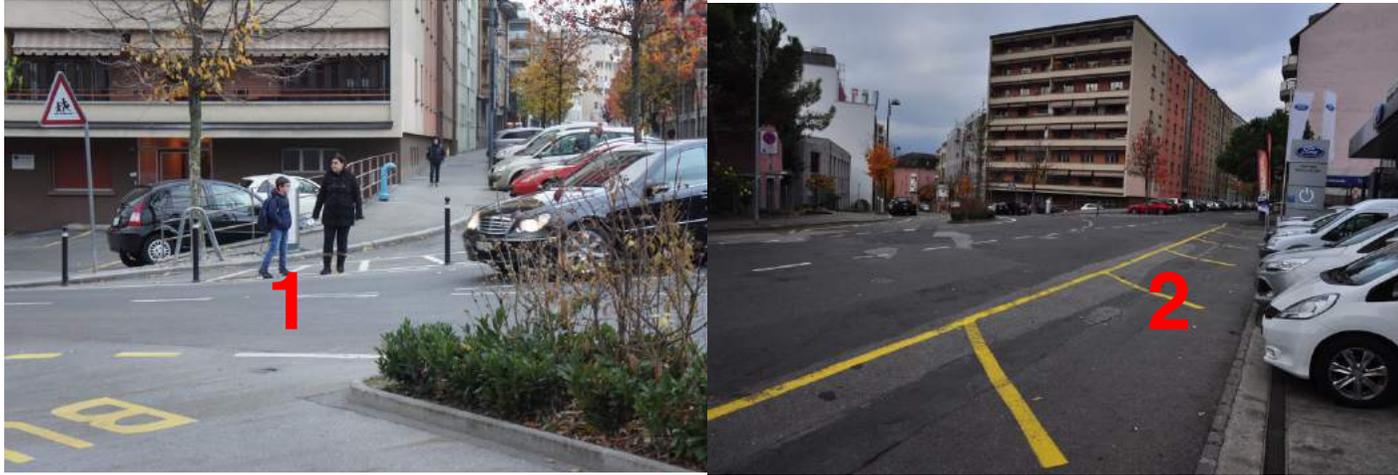
### c – Carrefour Avenue Mayor-Vautier / Rue Jaman

CONCERNE	REMARQUES
Nombre d'occurrences	22
Fréquentation des élèves	98
Accidentologie	1
Commentaires parents	Trop de trafic ; vitesse des voitures élevée ; pas de passage piéton ; dépose-minute inadéquat et large
Commentaires enseignants	Stationnement voitures sur l'emplacement réservé au bus scolaire qui oblige les enfants à sortir parmi la circulation ; manque de réaction de la police
Commentaires partenaires	-
TJM (2015)	N.I.
Effet sur la sécurité	Moyen
Rang	5

1. Aspect vaste du carrefour. Le but principal est de réduire la longueur des traversées piétonnes
2. Guidage des jeunes piétons insuffisant, pas de trottoir sécurisé au Nord

- Réaménager le carrefour en minimisant les rayons avec des mesures constructives (bordures) et non par de simples marquages ;
- Eventuellement supprimer la voie de bus ;
- Supprimer le dépose-minute : le rendre impossible à cet endroit (remplacé par une zone de dépose dont le lieu est à déterminer) ;
- Transformer la bande longitudinale côté Nord en trottoir ;
- Supprimer les cases de stationnement qui masquent la visibilité, surtout au coin Sud-Ouest du carrefour.

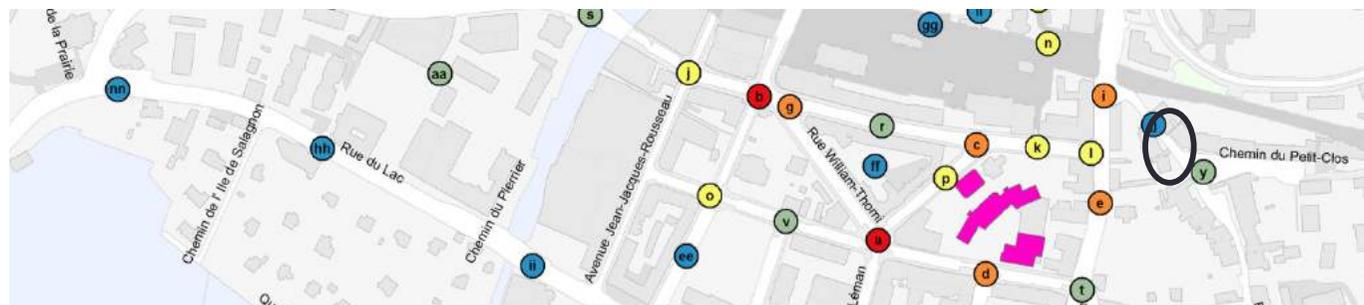
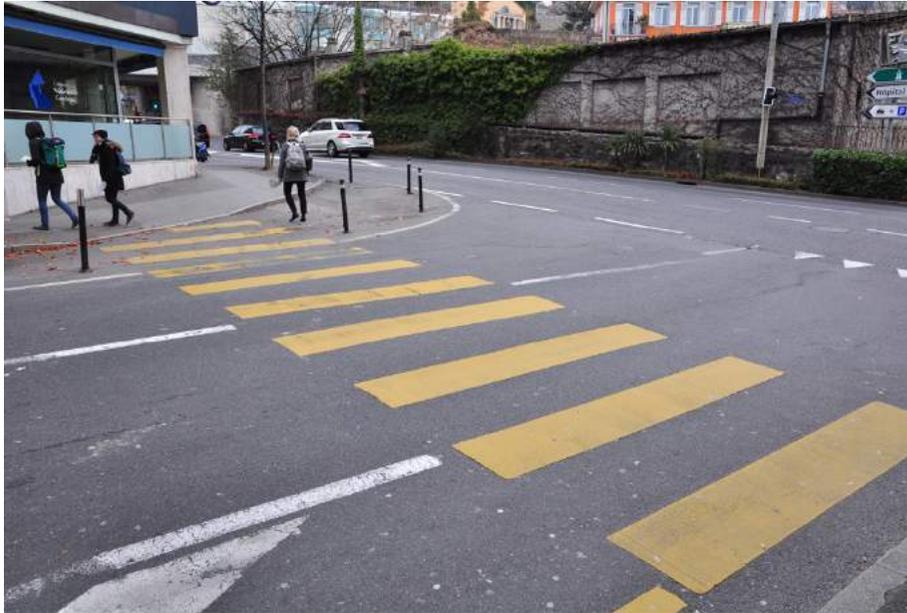
## I – Traversée piétonne rue Gambetta à la hauteur de l'avenue Mayor-Vautier

CONCERNE	REMARQUES
Nombre d'occurrences	9
Fréquentation des élèves	35
Accidentologie	0
Commentaires parents	Vitesse des voitures élevée, passage piéton sans feux de signalisation ; passage piéton dangereux
Commentaires enseignants	-
Commentaires partenaires	-
TJM (2015)	21'350
Effet sur la sécurité	Moyen – Fort
Rang	13

1. Vitesses des véhicules motorisés élevée
2. Aspect du carrefour trop vaste

- Vérifier la possibilité de construire un îlot central : il pourrait être construit sur le tronçon au Nord du carrefour sur la surface qui actuellement comprend une flèche de rabattement. Les flux n'exigent pas une voie séparée pour tourner à gauche
- Marquer l'indication de présence d'enfants (kit école)

Elargir le trottoir au coin nord-ouest : une bordure devrait être prévue au lieu de la ligne de bord actuelle

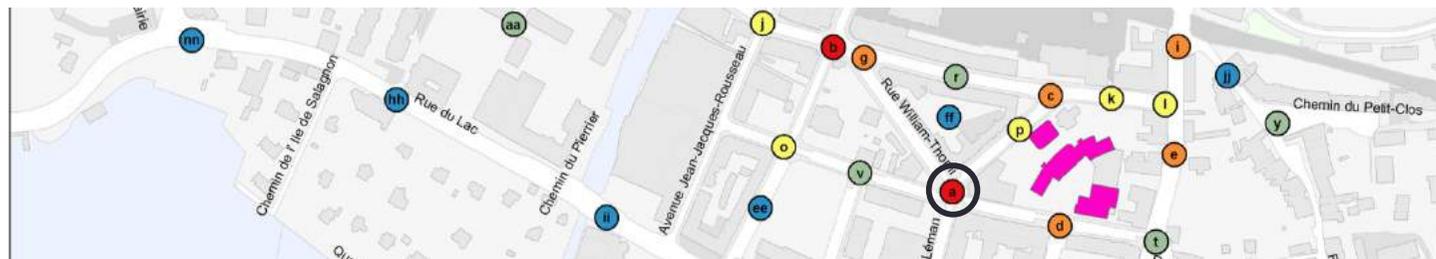
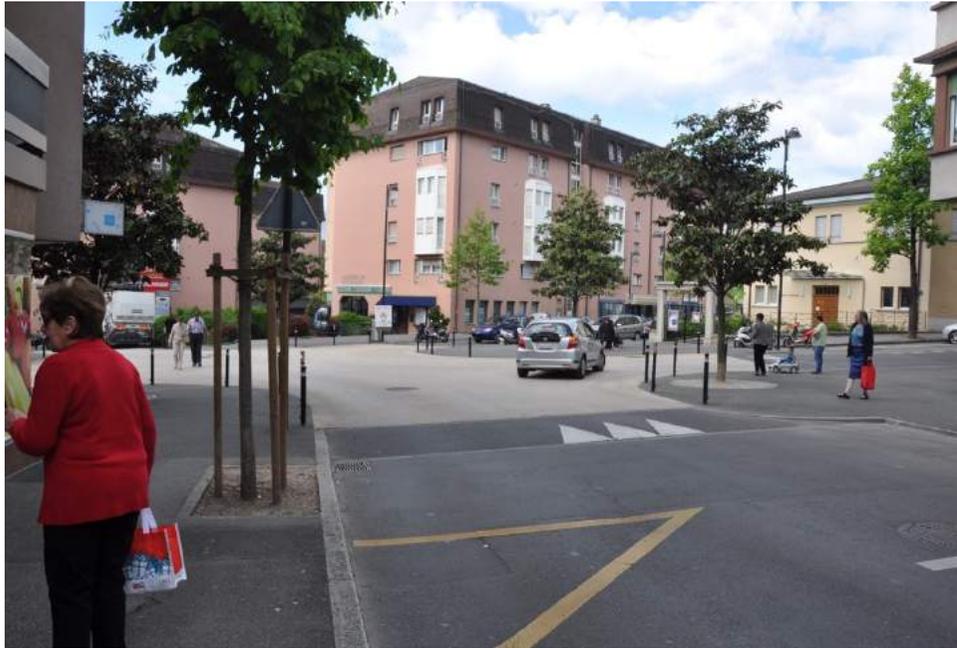
a – Carrefour Avenue Alexandre Vinet /Rue de Jaman /Rue William-Thomi / Rue du Léman

CONCERNE	REMARQUES
Nombre d'occurrences	34
Fréquentation	115
Accidentologie	1
Commentaires parents	Trafic et travaux ; voitures garées sur le trottoir ; carrefour dangereux, les véhicules arrivent de partout ; trop de parents-taxis ; non-respect priorités piétons ; pas de passage piéton ; rond-point très mal signalisé ; rue du Léman, trop large et très inadéquat ; passage piéton mal délimité ; carrefour dangereux.
Commentaires enseignants	
Commentaires partenaires	Carrefour étrange pour les automobilistes, ce qui les force à ralentir et à céder le passage aux piétons ; les piétons n'hésitent pas à traverser partout, sentiment d'être prioritaire ; il y a un côté autogéré du carrefour qui fonctionne bien ; bonne cohabitation.
TJM (2015)	N.I.
Effet sur la sécurité	Faible
Rang	3

Le carrefour est perçu comme étant dangereux, mais ne présente pas de déficits majeurs. Il est conçu et exploité sur la base de la mixité des trafics. Il a l'apparence d'une zone de rencontre et correspond donc aux exigences normatives. Par ailleurs, l'analyse des accidents montre qu'entre 2011 et 2015 aucun accident n'est à signaler à cet endroit. Par conséquent, le danger subjectif n'est pas confirmé objectivement.

- Éventuellement prévoir des rampes transversales aux accès du carrefour. Indiquer clairement les endroits sûrs pour la traversée des enfants par des petits « pieds » au sol ou un marquage spécifique (revêtement couleur).

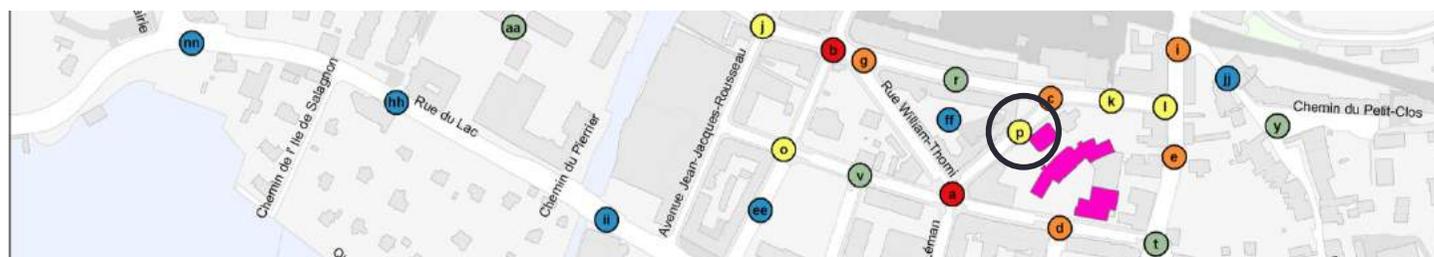
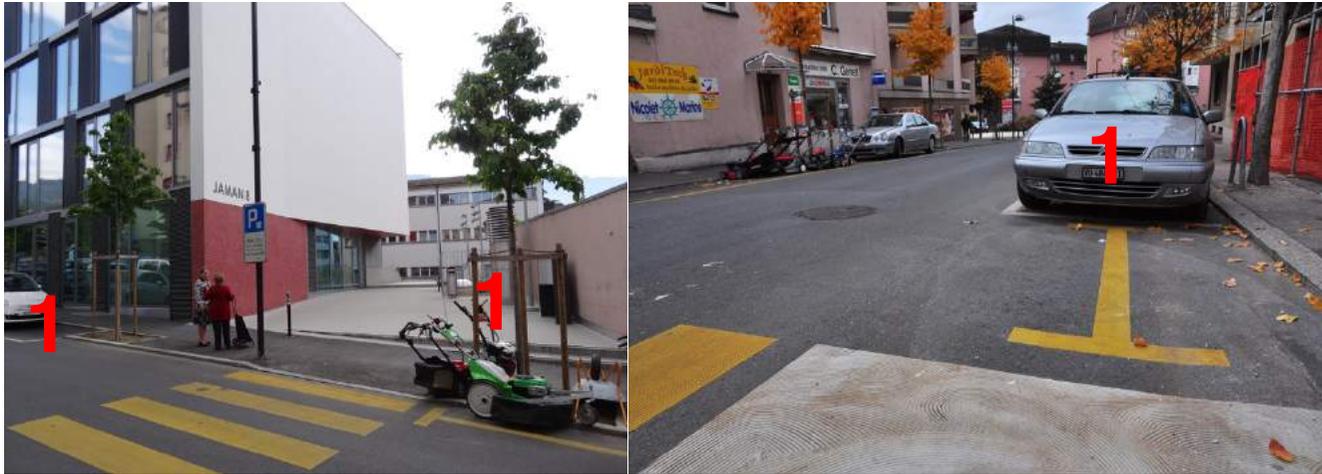
p – Traversée piétonne marquée Rue de Jaman à la hauteur de la Maison de Quartier Jaman 8

CONCERNE	REMARQUES
Nombre d'occurrences	6
Fréquentation	62
Accidentologie	0
Commentaires parents	Manque un dos d'âne car la visibilité est mauvaise ; vitesse des voitures.
Commentaires enseignants	-
Commentaires partenaires	-
TJM (2015)	N.I.
Effet sur la sécurité	Fort
Rang	9

1. Visibilité insuffisante auprès de la traversée piétonne marquée

- Aménager un rétrécissement constructif de la chaussée à la hauteur de la traversée piétonne marquée : un tel rétrécissement peut être considéré comme étant un élément de modération de trafic dans cette zone 30 ;
- Limiter les objets encombrants sur le trottoir et la traversée.

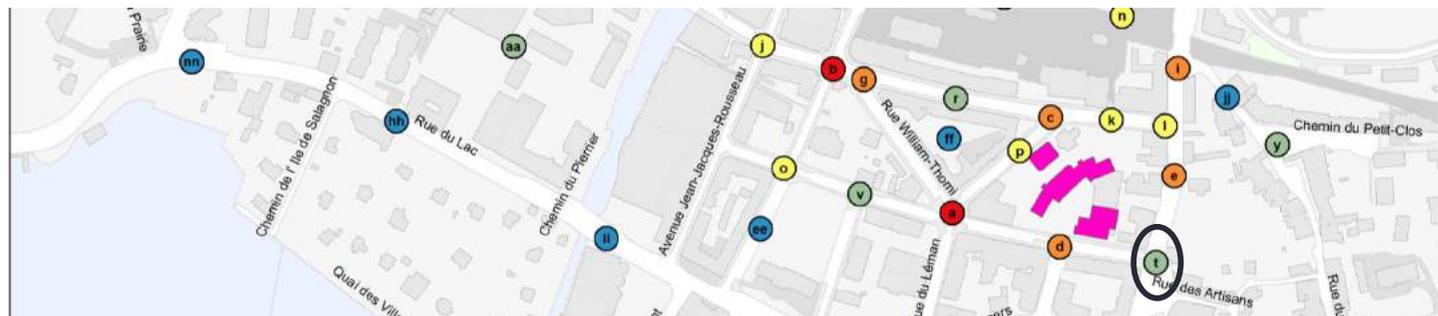
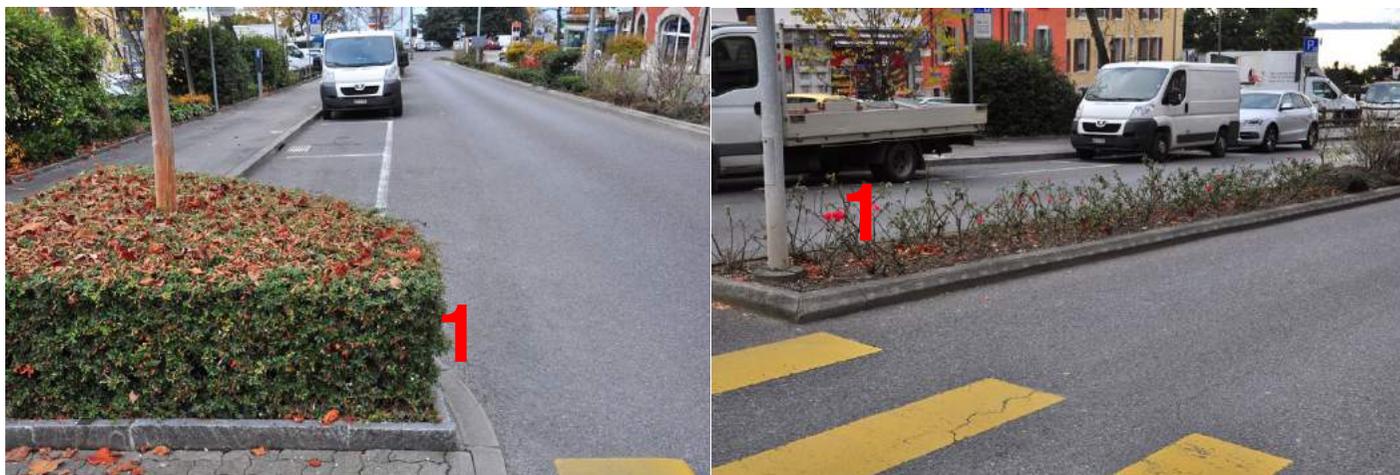
## t – Traversée piétonne rue Gambetta à hauteur de la ruelle de Verte-Rive

CONCERNE	REMARQUES
Nombre d'occurrences	4
Fréquentation des élèves	12
Accidentologie	2 accidents concernant des piétons
Commentaires parents	Enfants masqués par la végétation ; visibilité masquée par stationnement voitures.
Commentaires enseignants	-
Commentaires partenaires	Enfants masqués par la végétation ; traversée sans feux : vitesse des voitures
TJM (2015)	21'350
Effet sur la sécurité	Fort
Rang	6

1. Les enfants piétons sont masqués à l'endroit de la traversée piétonne

- Tailler la végétation à une hauteur maximale de 60 cm par rapport au niveau de la chaussée, éventuellement changer le type de végétation ;
- Supprimer la première case de stationnement côté Sud-Est de la traversée piétonne marquée ;
- Marquer l'indication de présence d'enfants (kit école).

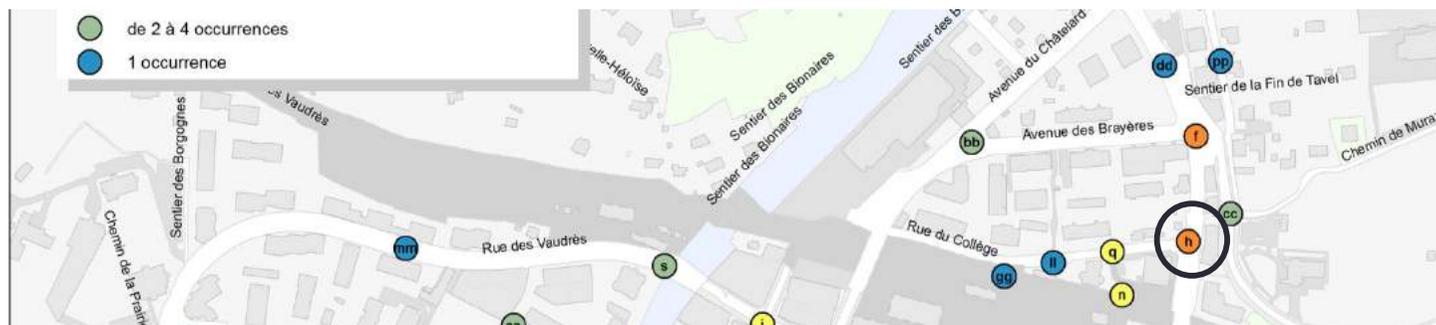
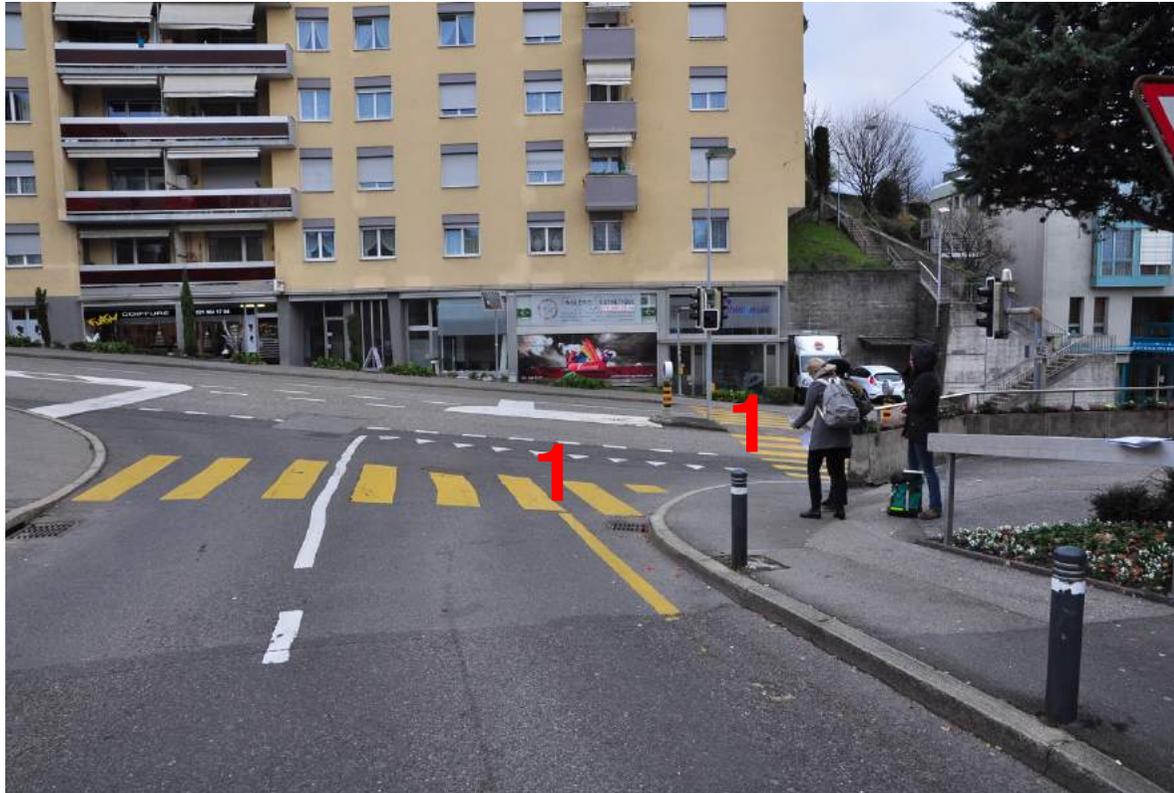
## h – Carrefour rue Gambetta / rue du Collège

CONCERNE	REMARQUES
Nombre d'occurrences	13
Fréquentation des élèves	44
Accidentologie	0
Commentaires parents	Faible visibilité pour les voitures qui s'arrêtent au dernier moment, visibilité mauvaise pour les enfants, passage piéton non respecté, trop de trafic automobile, non-respect des feux rouges, situations de contre-jour, trottoir étroit
Commentaires enseignants	-
Commentaires partenaires	-
TJM (2015)	21'350
Effet sur la sécurité	Fort
Rang	7

1. Exploitation du carrefour : aujourd'hui une partie seulement du carrefour (traversées piétonne côté Sud) est réglée par des feux de signalisation. Il n'est pas cohérent de régler avec des feux seulement une partie des flux de trafic

- Régler l'entier du carrefour avec une installation de signalisation lumineuse ;
- Avancer la ligne d'attente marquée sur la rue du Collège jusqu'à la ligne de bord actuelle de la rue Gambetta. La ligne d'arrêt côté Nord concerne uniquement les véhicules qui descendent vers le Lac en cas de feu rouge, mais n'a pas de sens pour les véhicules qui tournent à droite ;

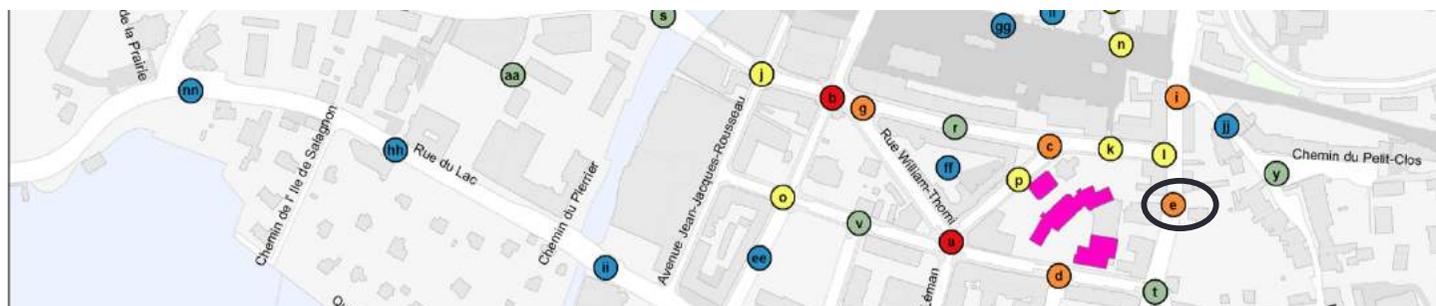
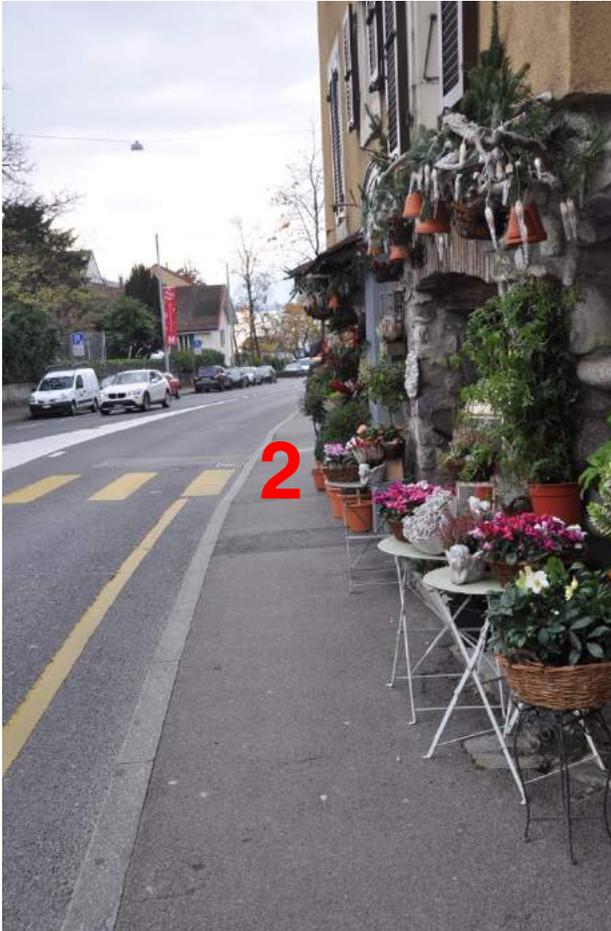
1. Vitesse des voitures élevée
2. Trottoir côté Ouest trop étroit

- Rétrécir la largeur de la voie en direction du Lac à 3.50 m pour élargir et libérer le trottoir des objets encombrants. La zone d'attente de la traversée piétonne ne peut pas être pareillement encombrée
- Marquer l'indication de présence d'enfants (kit école)

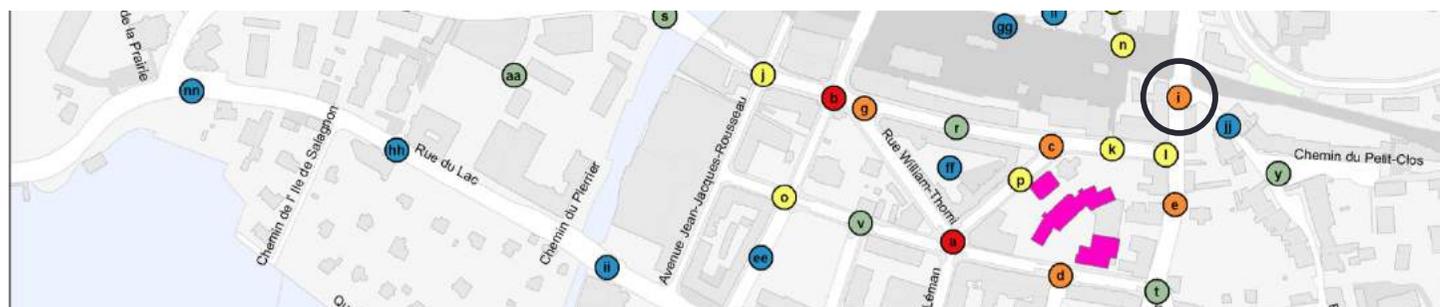
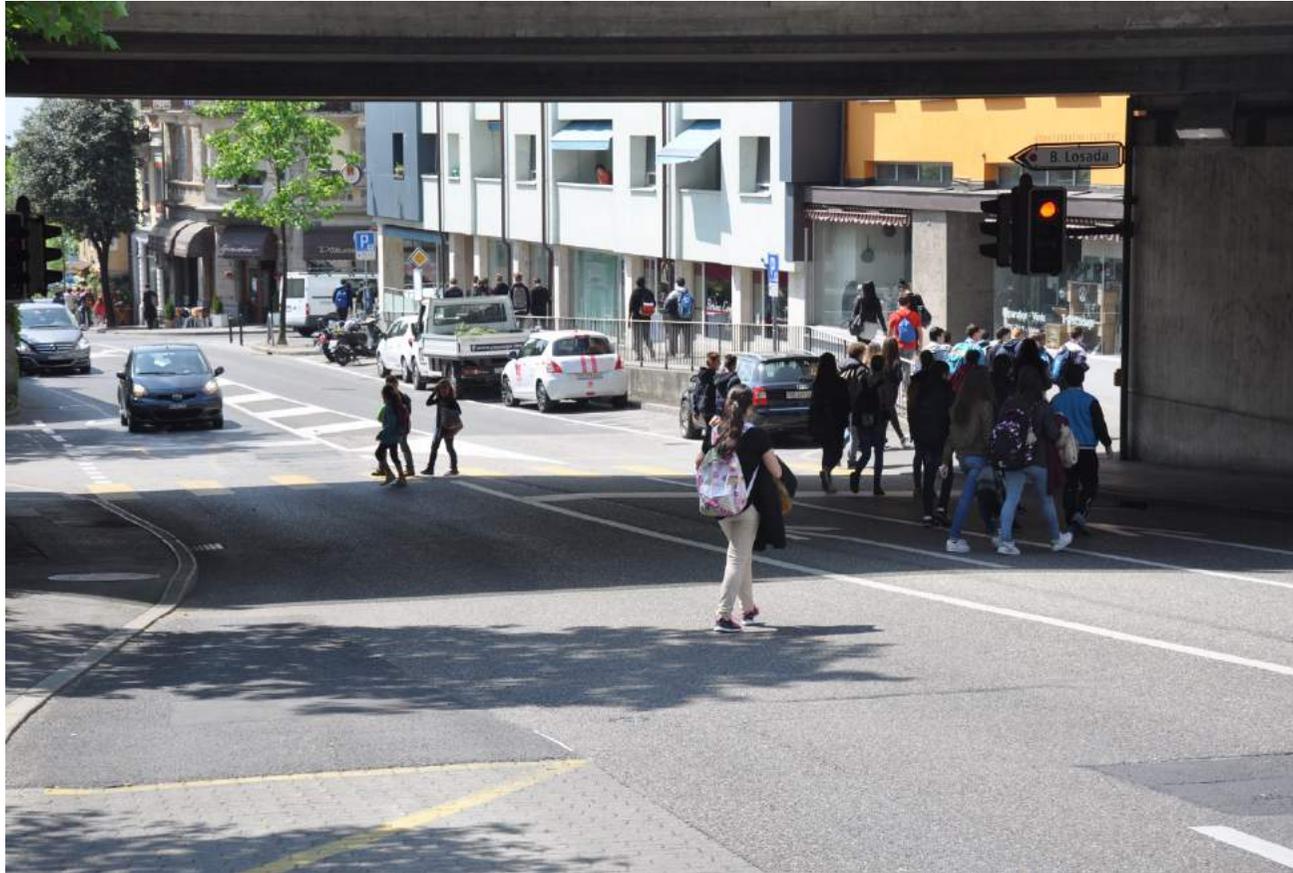
1. Phase verte trop courte pour le feu piéton
2. Feu rouge mal respecté

- Prolonger la phase de jaune : ce n'est pas la phase de vert qui est trop courte, mais la phase de jaune. Un piéton qui commence à traverser la route à la fin de la phase de vert (ou au début de la phase de jaune) doit pouvoir traverser en toute sécurité ;
- Envisager la présence de patrouilleuses scolaires ou de la police ponctuellement ;

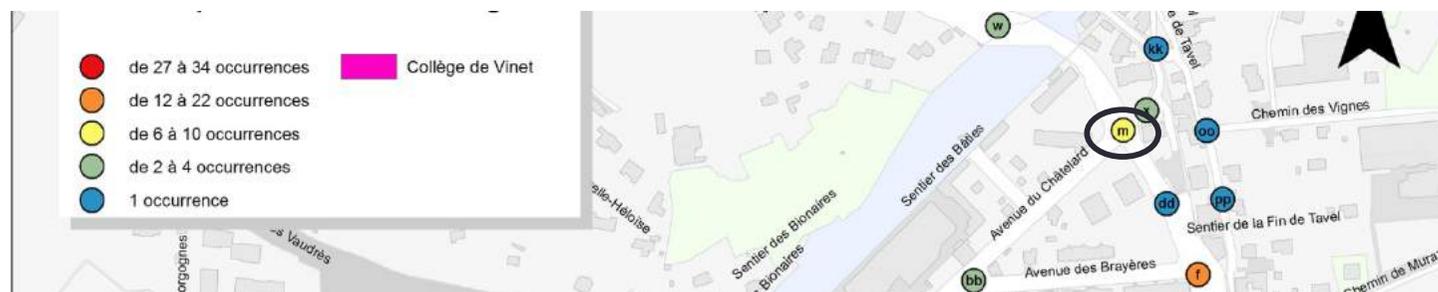
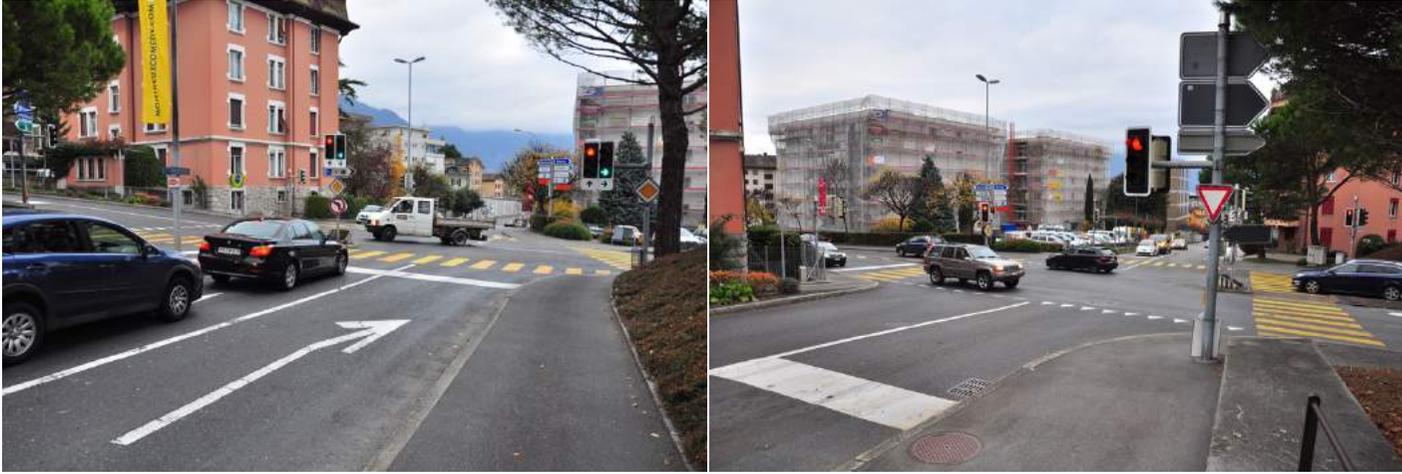
1. Conflit piétons – véhicules lors de certaines phases (temps de vert concomitant pour deux flux antagonistes). Des enfants de moins de 10 ans ne devraient pas emprunter ce carrefour seuls

- Supprimer les phases conflictuelles voiture / piéton.

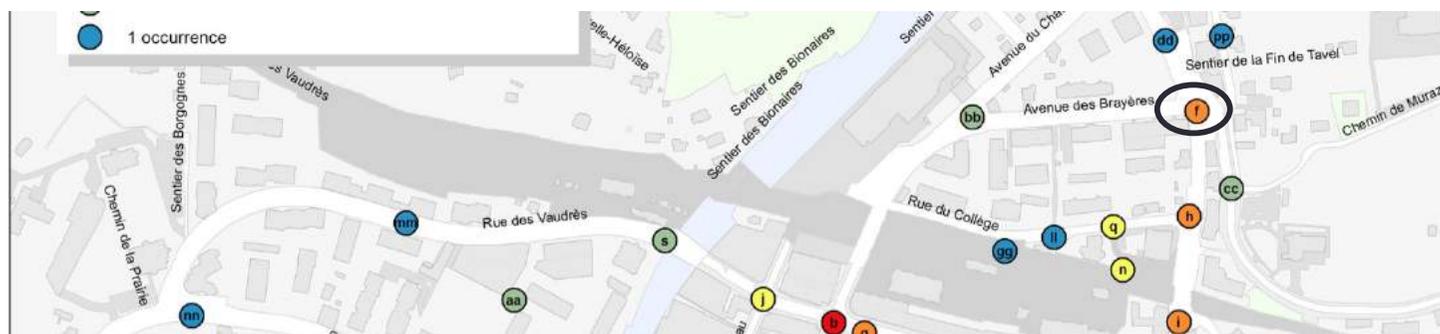
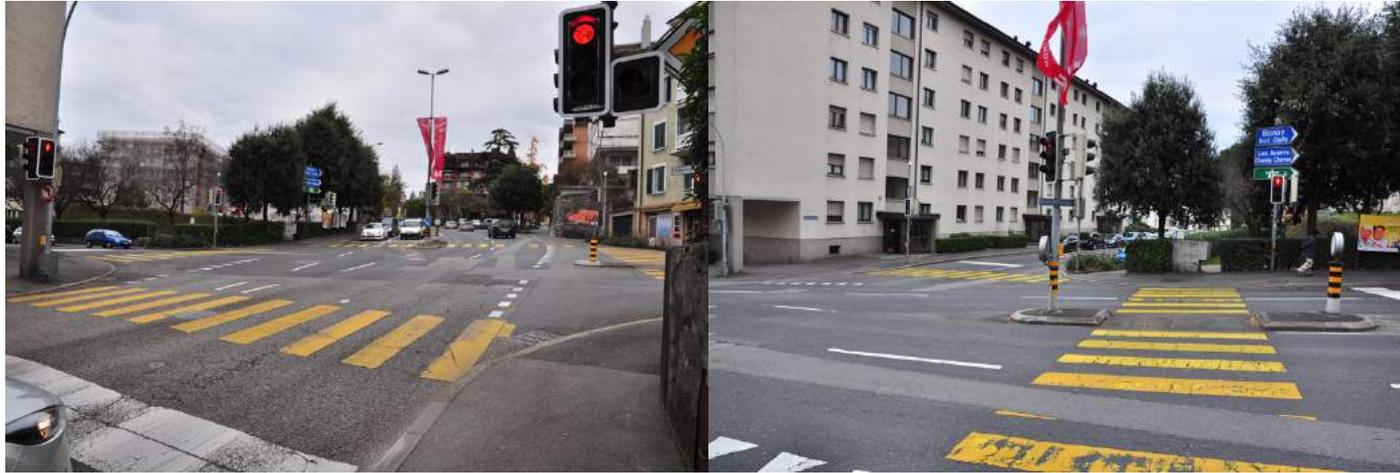
1. Les enfants marchent sur un trottoir étroit au bord d'une route large et à fort trafic. Des enfants de moins de 10 ans ne devraient pas traverser ce carrefour sans accompagnement

Encourager les élèves à ne pas utiliser la rue Gambetta, mais la rue du Collège et le passage souterrain.

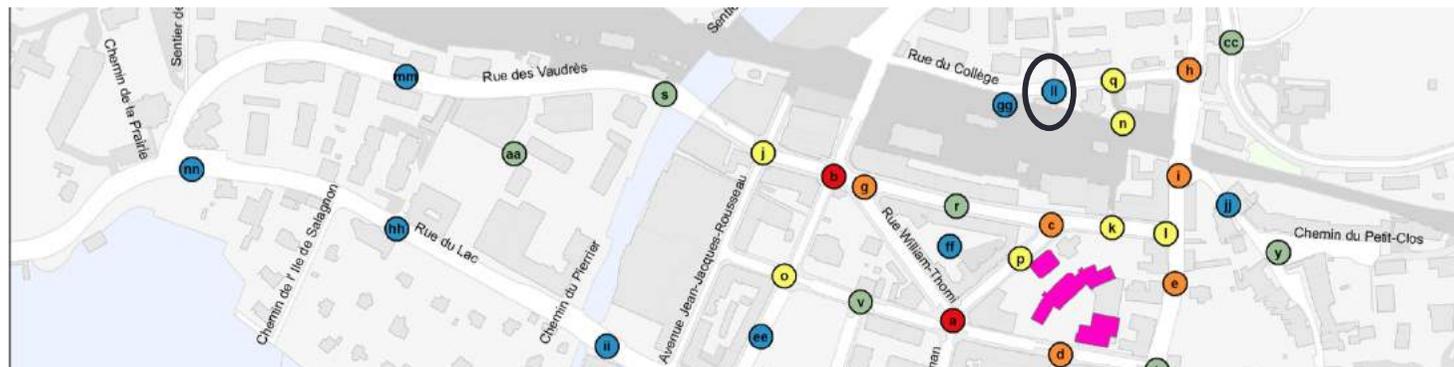
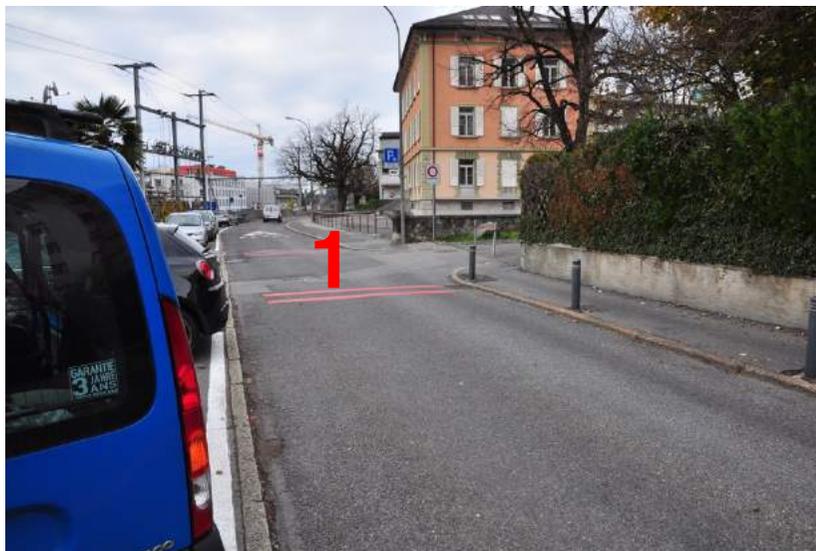
#### 1. Vitesse des voitures

Rehausser toute la surface du carrefour avec un décrochement vertical sur l'entier de celui-ci.

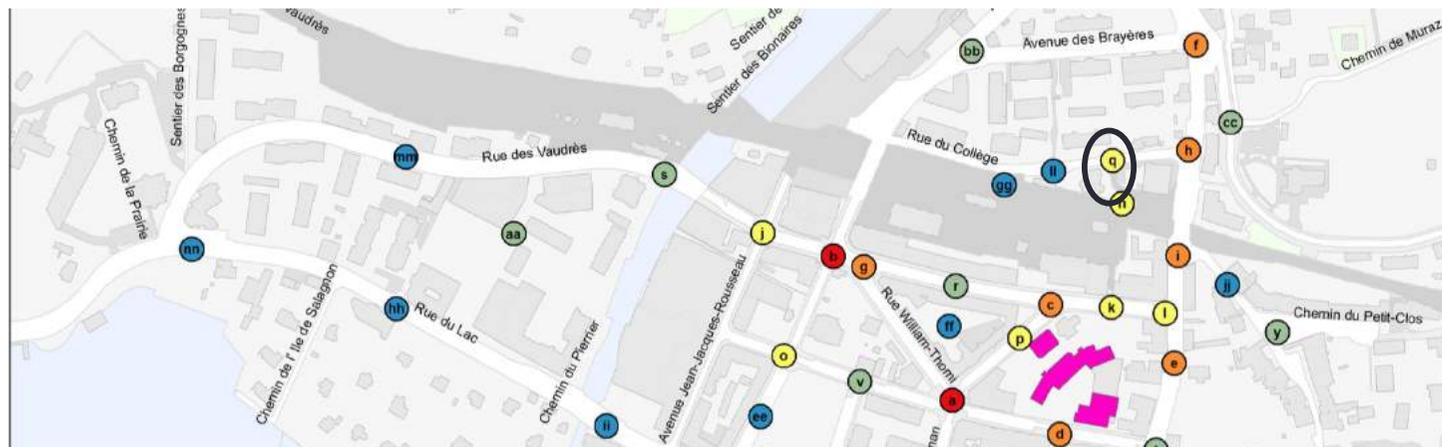
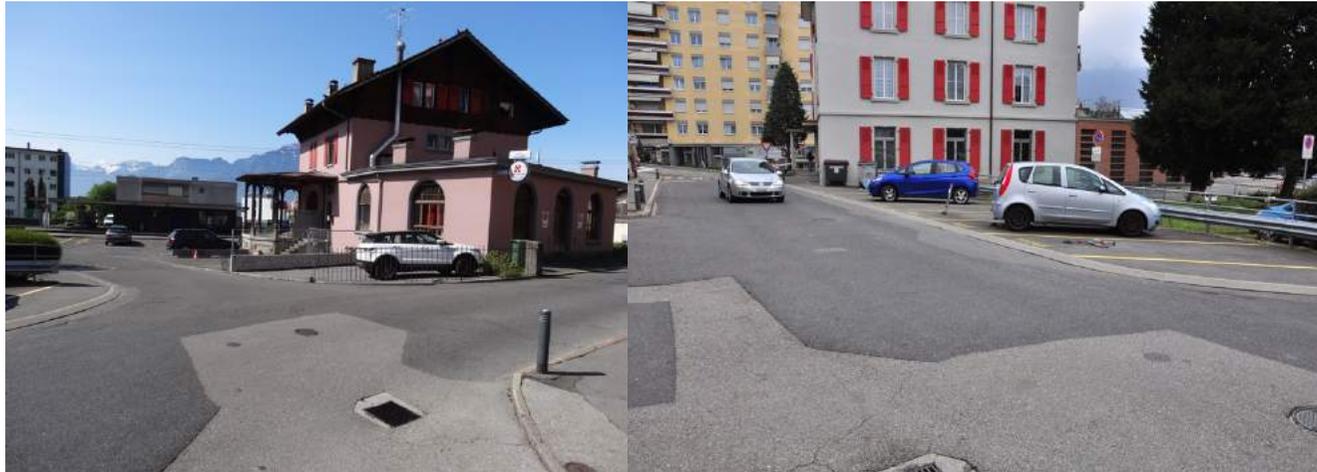
1. Non-respect de la limitation de vitesse
2. Visibilité des piétons

- Répéter la marque particulière « zone 30 » plus fréquemment et aménager une porte d'entrée à la zone 30 (p. ex. rétrécissement, totem, etc.)
- Encourager les élèves à marcher uniquement sur le côté Nord de la rue

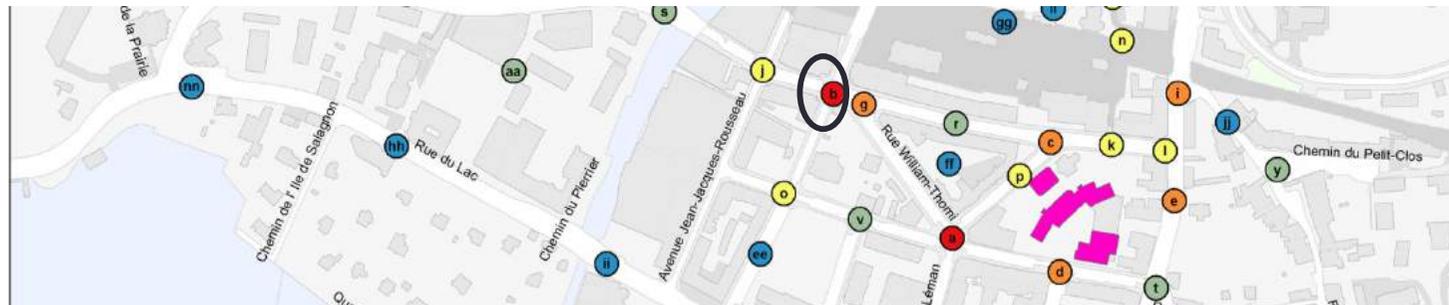
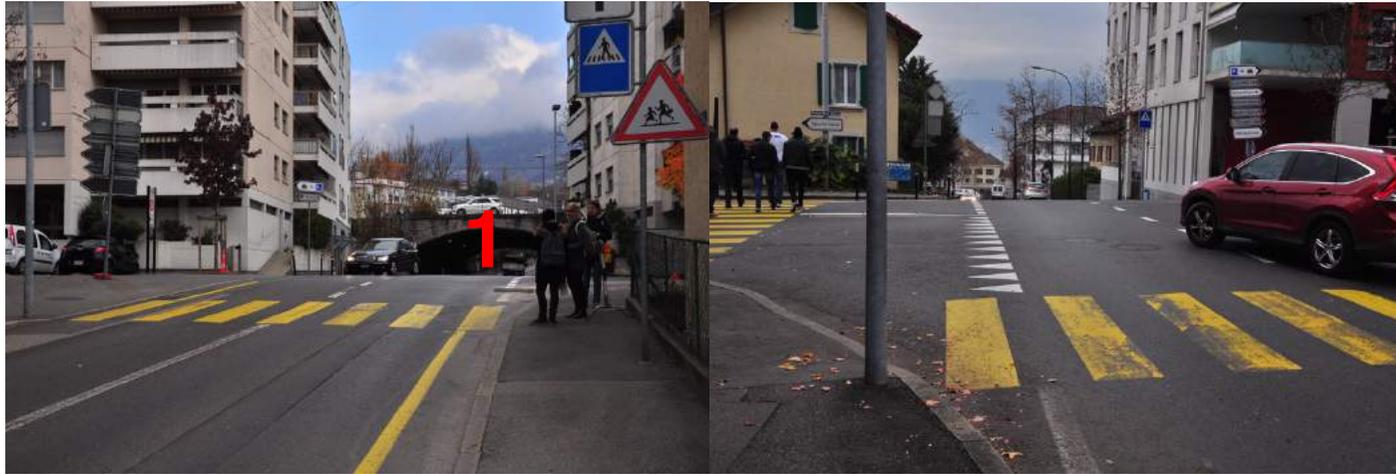
- Traversée piétonne marquée côté Nord pas de visibilité pour les conducteurs qui s'approchent depuis le Sud (voir photo ci-après)

- Vérifier la possibilité de **construire un îlot central** sur les deux traversées piétonnes sises rue du Grammont
  - *Remarque* : il faut certainement adapter les bordures de la chaussée afin de pouvoir installer un îlot central (2 x 3,50 m pour les voies ; 1,50 m pour l'îlot). La largeur à disposition entre les murs des immeubles est suffisante pour envisager ce type de solution
- **Prévoir le signal OSR 4.11** « *Emplacement d'un passage pour piétons* » pour la traversée piétonne marquée sur la rue du Grammont côté Nord
- **Marquer l'indication de présence d'enfant (kit école)** et prévoir des **patrouilles scolaires**

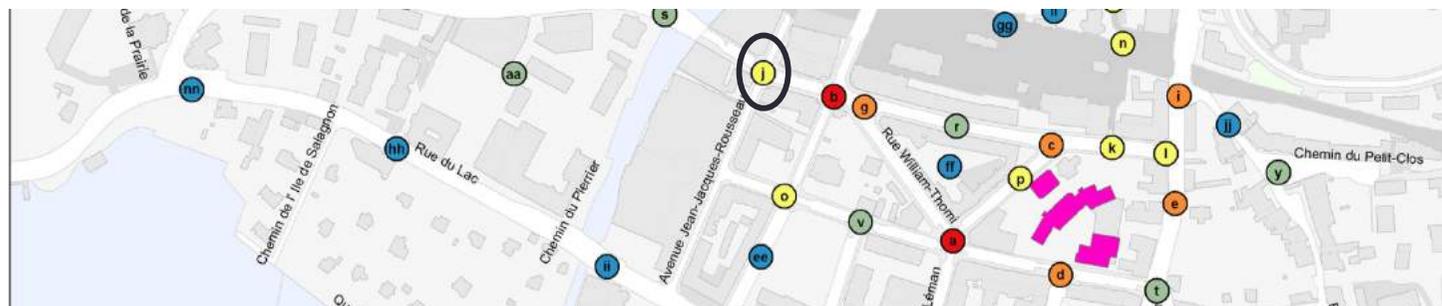
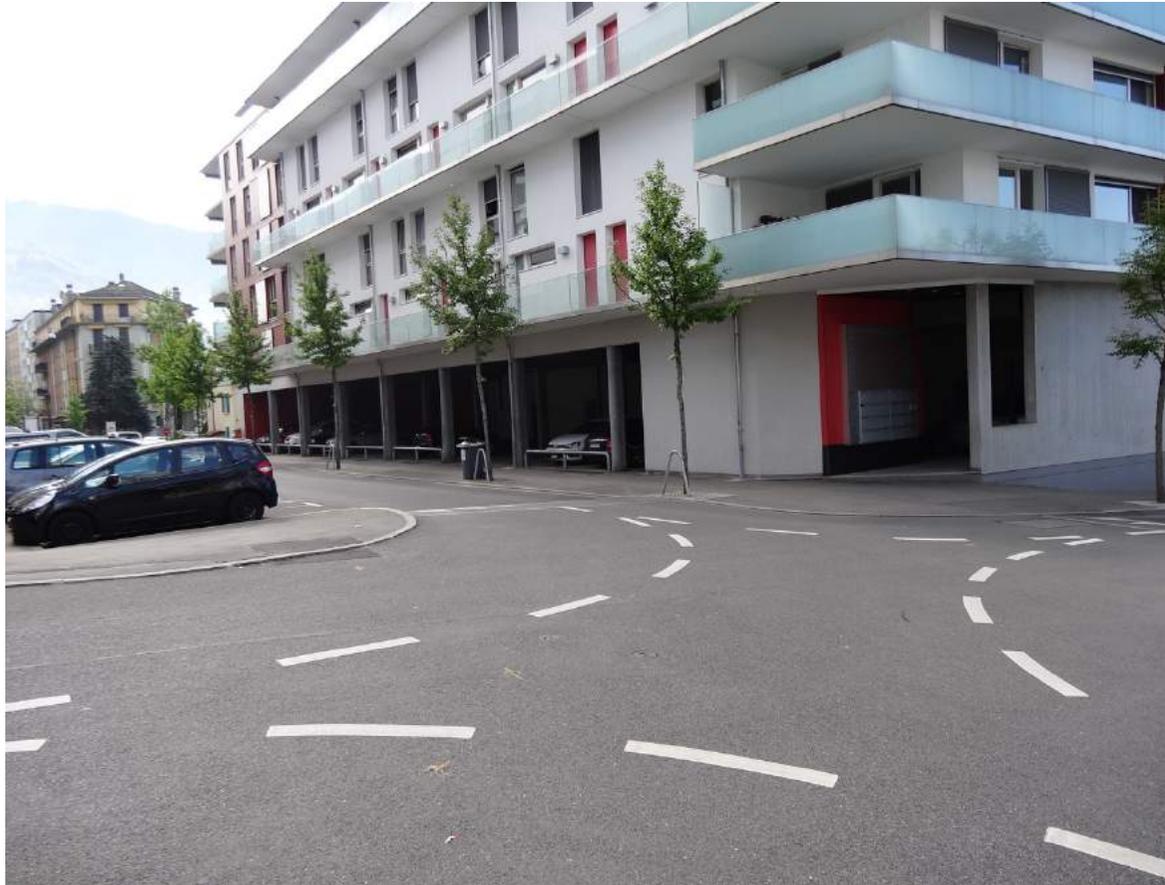
1. Guidage des piétons dans une zone à 4 priorités de droite

- Guider les piétons en utilisant des empreintes de pas (respectant les lignes de désir des piétons et l'endroit avec la meilleure visibilité)
- Revoir le bord Sud de la route après la fermeture du chantier
