PLAN DE  
**MOBILITÉ  
SCOLAIRE**

# Collège de Vinet – Recommandations

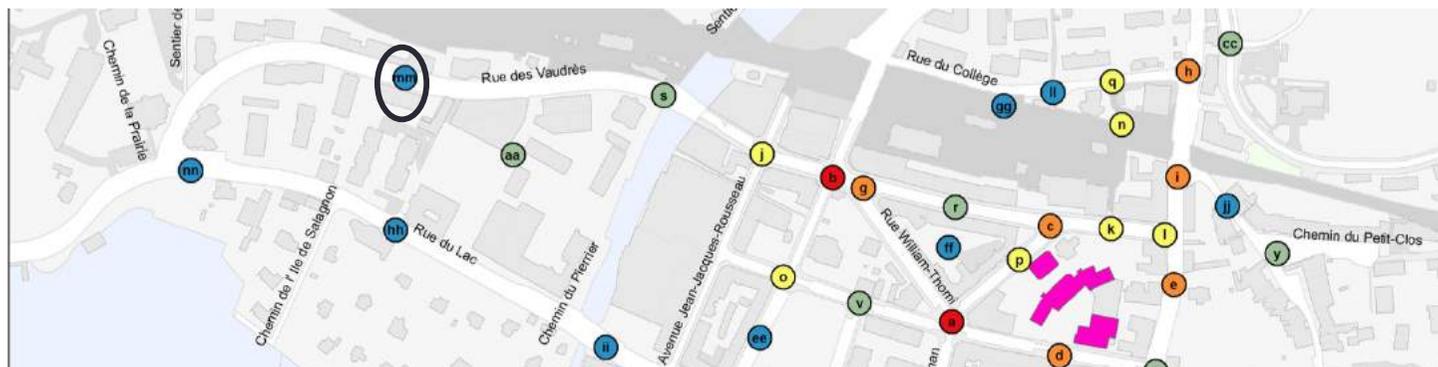
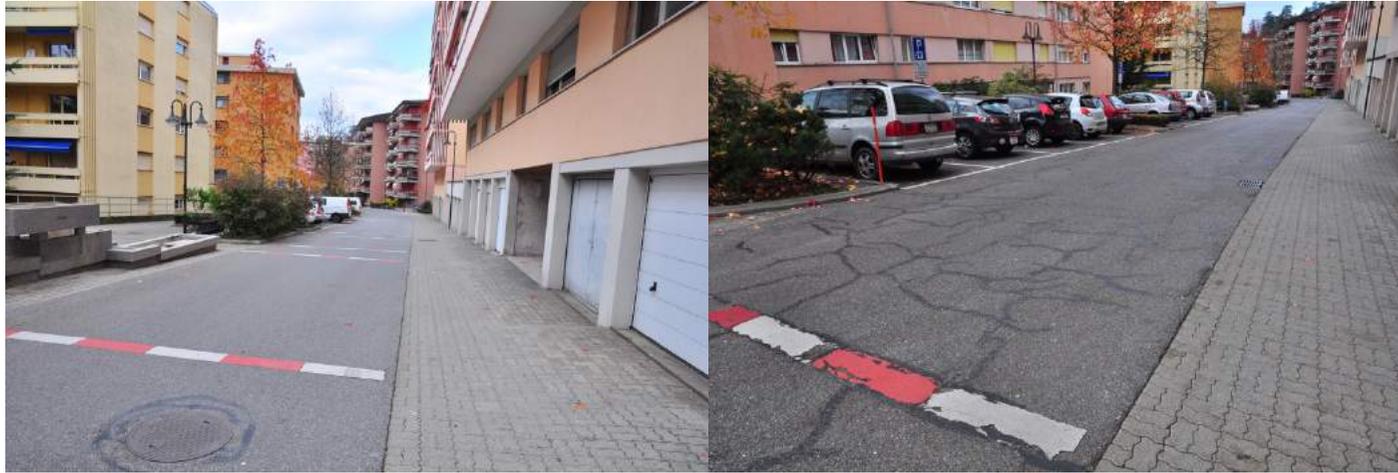
1. Limitation de vitesse peu respectée

- Procéder à un comptage de vitesses afin de disposer de valeurs objectives : aucune mesure de vitesse n'est à disposition. De plus, on constate que, lors des 5 dernières années, il n'y a eu que 2 accidents, liés au parcage sur l'entier du tronçon. Le danger lié à la vitesse pratiquée dépend entre-autres des conditions de visibilité rencontrées ;
- Améliorer la visibilité à toutes les sorties privées, pour piétons ou pour véhicules, ainsi qu'à tous les carrefours, ceci en coupant les haies à une hauteur maximale de 60 cm au-dessus du niveau de la chaussée ;
- Répéter la marque particulière « ZONE 30 » plus fréquemment ;
- Marquer une ligne traitillée telle qu'une ligne d'avertissement le long des places de parc longitudinales à une distance de 1,00 m du bord ;
- Encourager les élèves à utiliser le chemin séparé le long des maisons sises sur le côté Sud de la route.

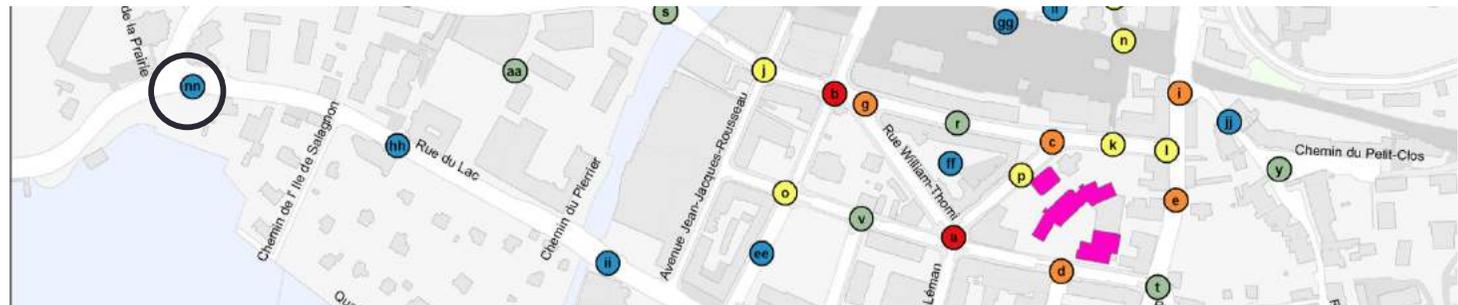
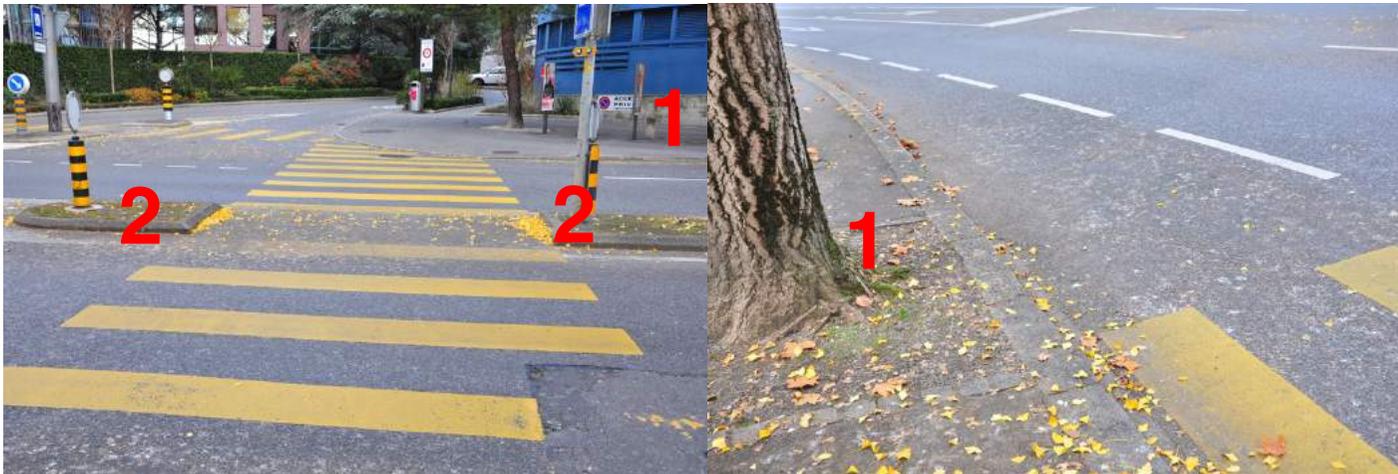
1. Aménagement de la traversée piétonne marqué insuffisant en raison des éléments suivants :
  - a. Zone d'approche côté Lac : masquée par des arbres
  - b. Zone d'approche côté Montagne : masquée lorsqu'un bus se trouve à l'arrêt
2. Îlot central équipé de poteaux qui masquent les piétons de petite taille

- Coté Lac à gauche de la traversée piétonne marquée : déplacer la bordure du trottoir en la positionnant sur la ligne de guidage actuelle : l'adaptation de la bordure côté Lac obligera les bus à effectuer une manœuvre plus complexe, mais restant abordable ;
- Coté Lac à droite de la traversée piétonne marquée : adapter la bordure afin de permettre au bus d'accéder à l'arrêt de bus ;
- Côté Montagne à gauche de la traversée piétonne marquée : déplacer de 50 cm la bordure de l'arrêt de bus vers le Nord afin de permettre aux bus de s'éloigner ultérieurement du bord de la chaussée ;

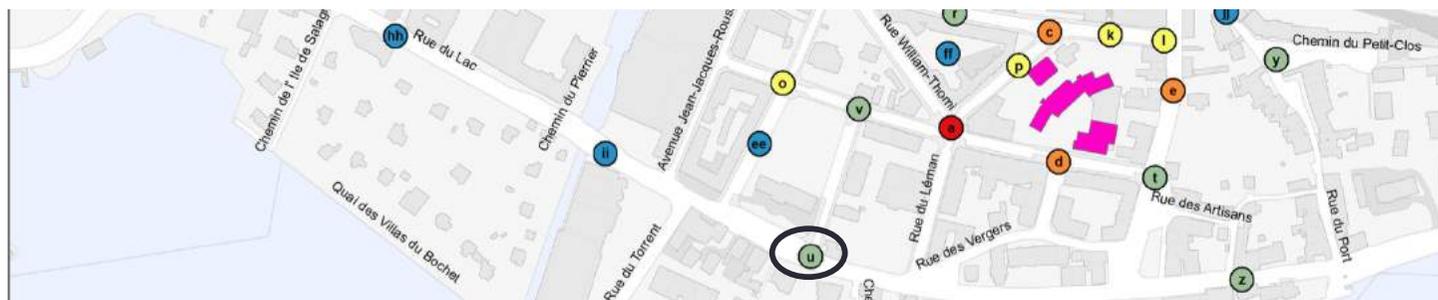
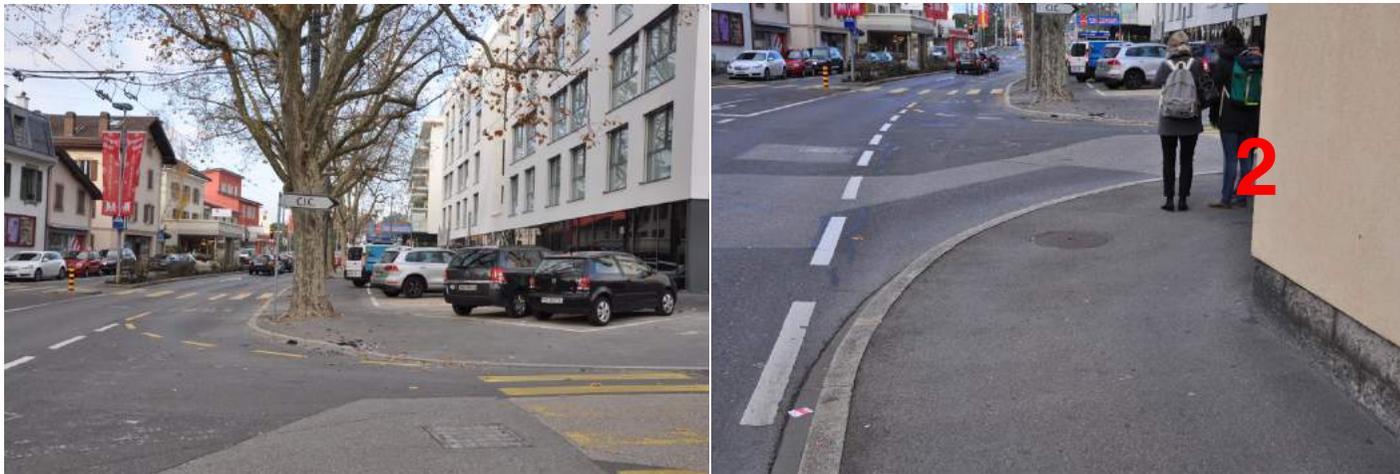
1. Vitesses élevées des véhicules qui tournent à droite vers l'Avenue des Pléiades
2. Visibilité insuffisante par rapport à la vitesse pratiquée à cause du mur de la maison

- Réduire au minimum le rayon de courbure du bord de la chaussée ;
- Avancer la signalisation de la zone 30 au début de l'Avenue des Pléiades ;
- Envisager d'aménager un trottoir traversant le long de la Rue Du Lac du côté Nord, sous réserve qu'il soit bien signalé, sinon annoncer la porte d'entrée de la zone 30 en plaçant un seuil de ralentissement. Cette mesure induit un triple avantage, à savoir :
  - a. Les vitesses des véhicules qui tournent à droite peuvent être réduites sensiblement ;
  - b. Le trottoir traversant agit comme porte d'entrée à la zone 30 ;
  - c. La traversée piétonne marquée, qui à cet endroit donne une fausse impression de sécurité, peut être supprimée.
- Sécuriser la zone d'approche de la traversée piétonne marquée en empêchant physiquement aux véhicules de la franchir. Cette mesure est uniquement possible en supprimant des cases de stationnement.

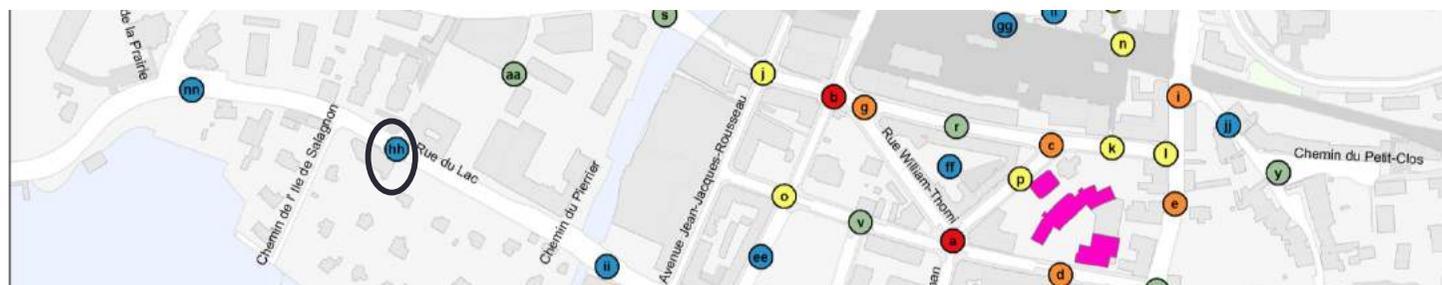
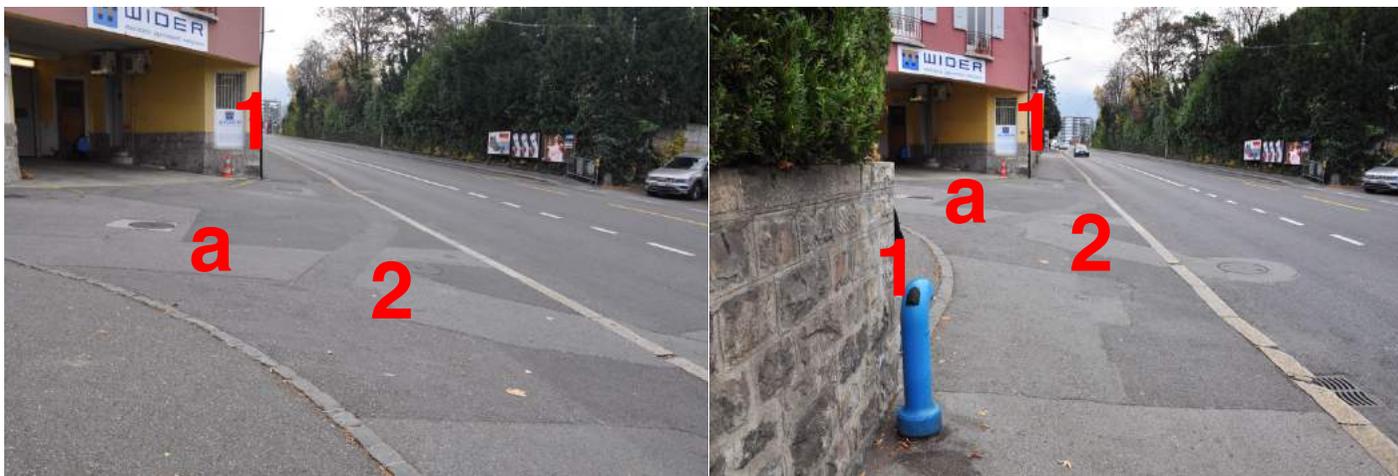
1. Vitesse trop élevée des véhicules qui tournent à droite vers l'accès
2. Trottoir traversant : l'aménagement ne correspond pas aux exigences normatives. Par conséquent, la priorité aux piétons n'est pas accordée

Compléter le trottoir traversant en construisant une bordure côté Nord du trottoir (a). Celle-ci doit être clairement visible. *Remarque* : un problème peut se poser en cas d'accident, le piéton considérant le trottoir comme traversant et le conducteur de véhicule ne s'apercevant pas qu'il s'agit d'un trottoir traversant.

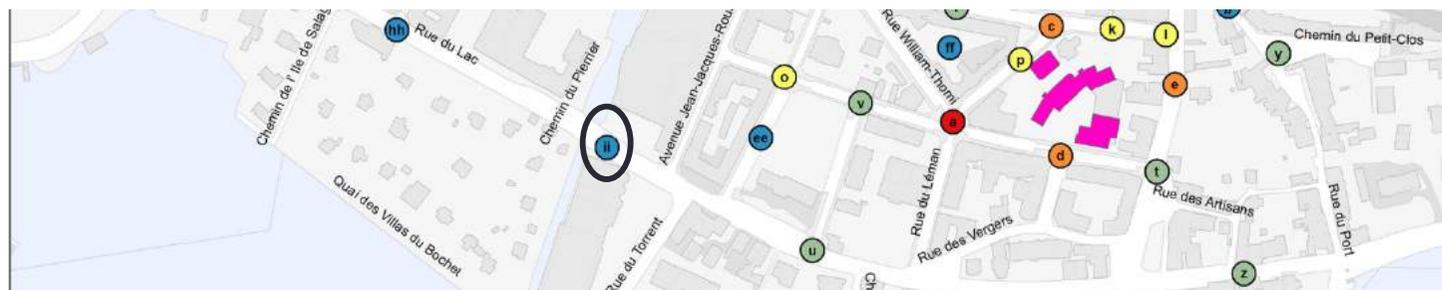
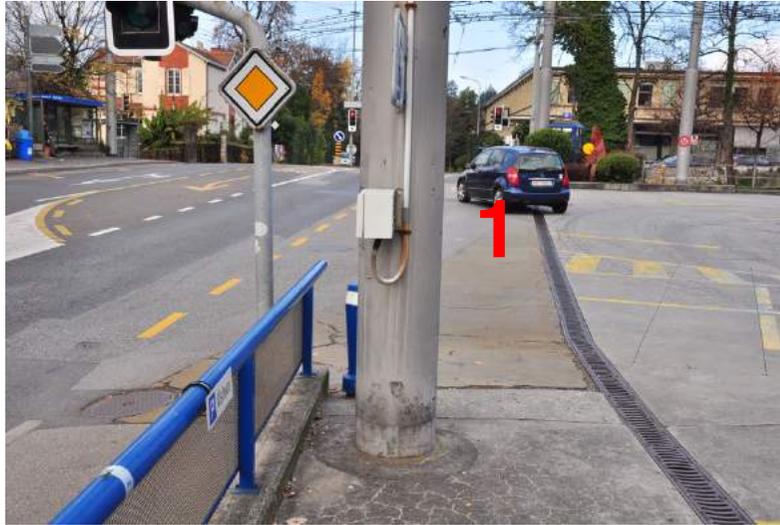
1. Véhicules de transport publics et ceux de leurs employés qui franchissent le trottoir

- Informer les conducteurs des bus et des voitures par le biais de leur employeur (par exemple, avec des prospectus) de la vigilance à observer, en particulier aux heures de déplacement des écoliers.

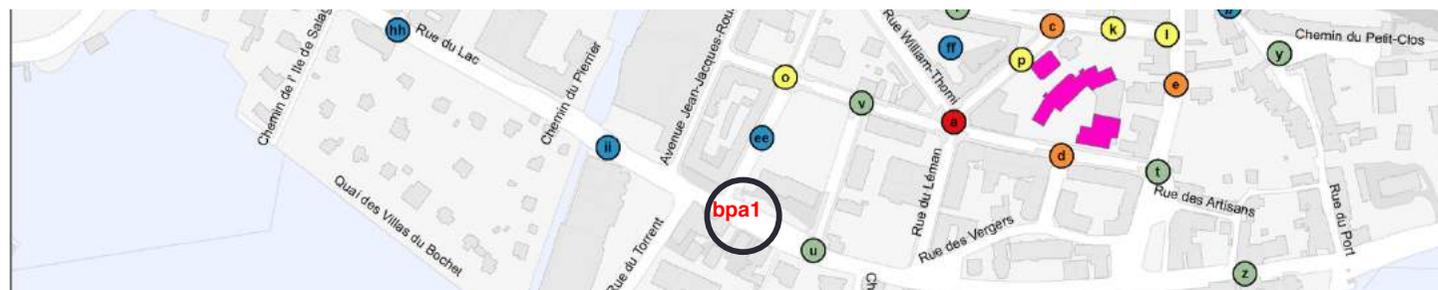
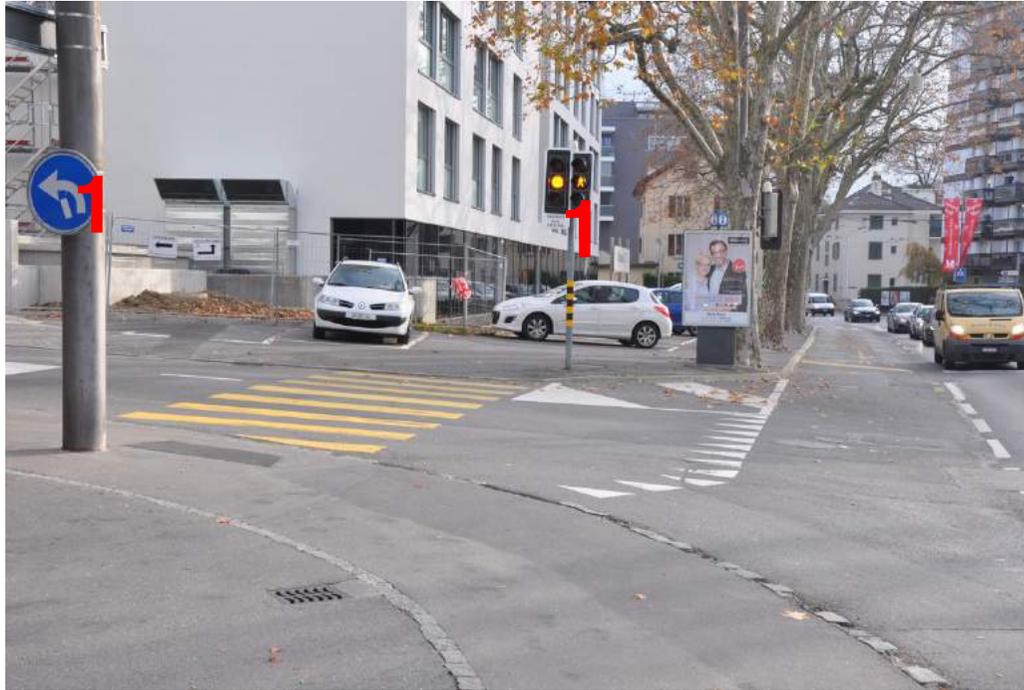
1. Feux pour piétons inadéquats

- Empêcher les véhicules de sortir de la station-service en direction de la Route de Grammont, en empiétant sur le trottoir.

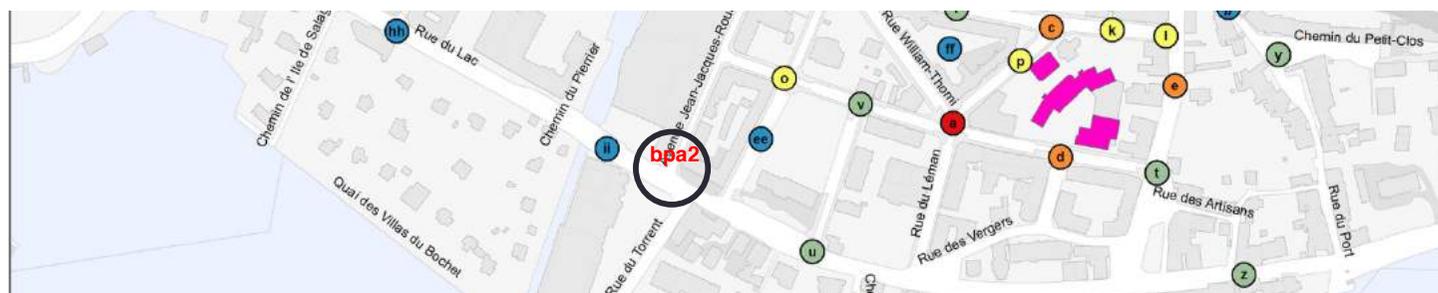
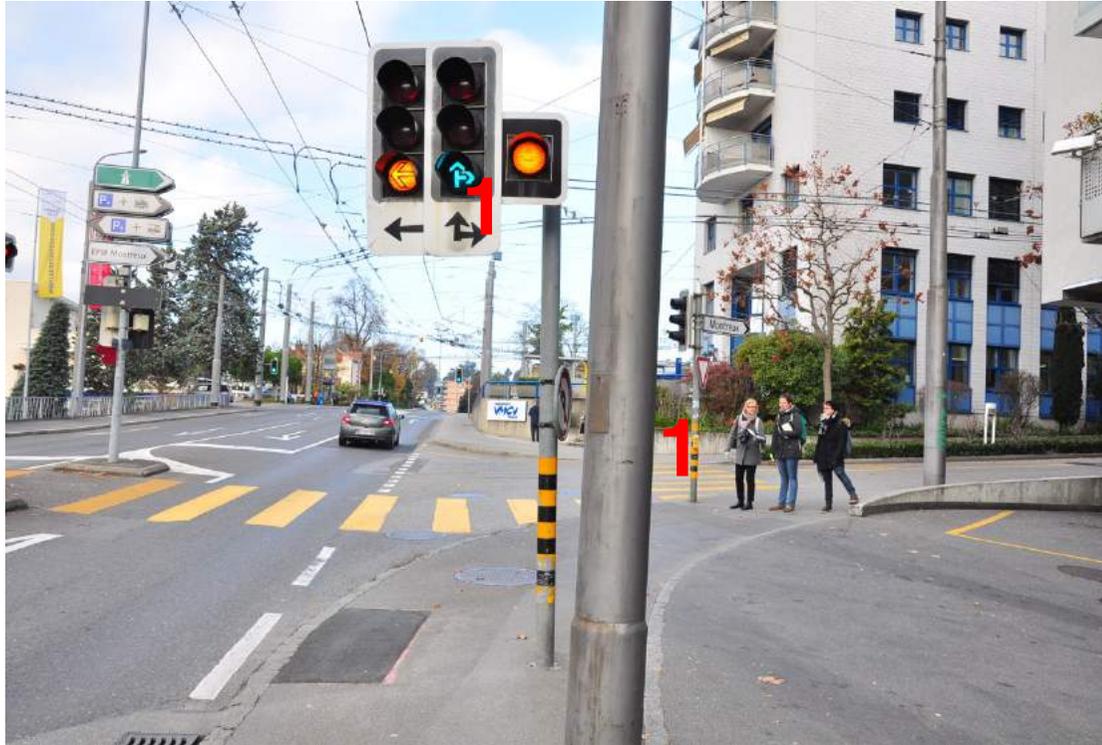
1. Carrefour réglé par une installation de signalisation lumineuse, hormis le flux de piétons qui traverse l'Avenue Jean-Jacques Rousseau

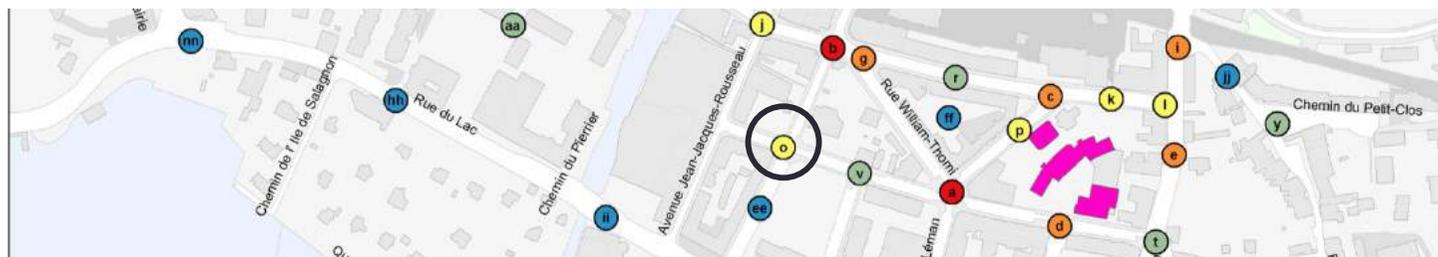
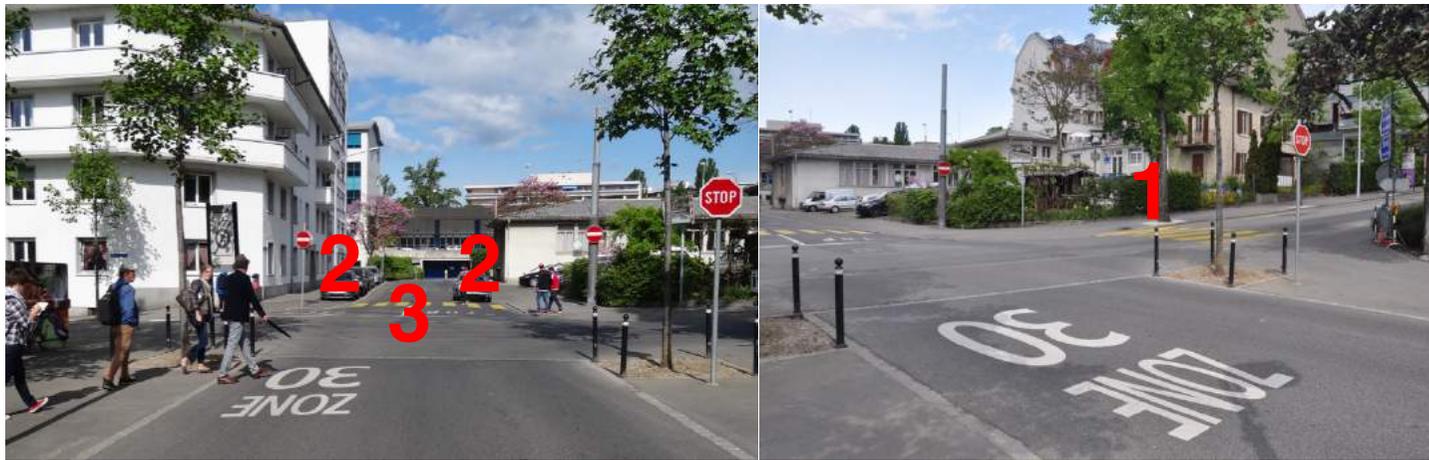
## o – Carrefour Avenue Alexandre Vinet / Rue du Grammont

1. Traversée piétonne marquée de la Rue du Grammont : piétons masqués par un arbre et vitesses perçues comme élevées
2. Traversée piétonne marquée de l'Avenue Alexandre Vinet : piétons masqués par des voitures parkées
3. Les piétons doivent traverser deux voies dans la même direction
4. La vitesse des voitures est perçue comme élevée

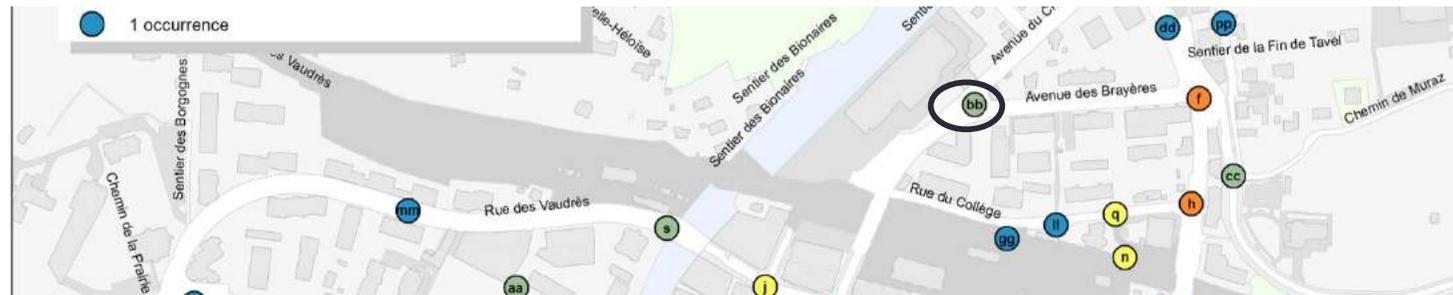
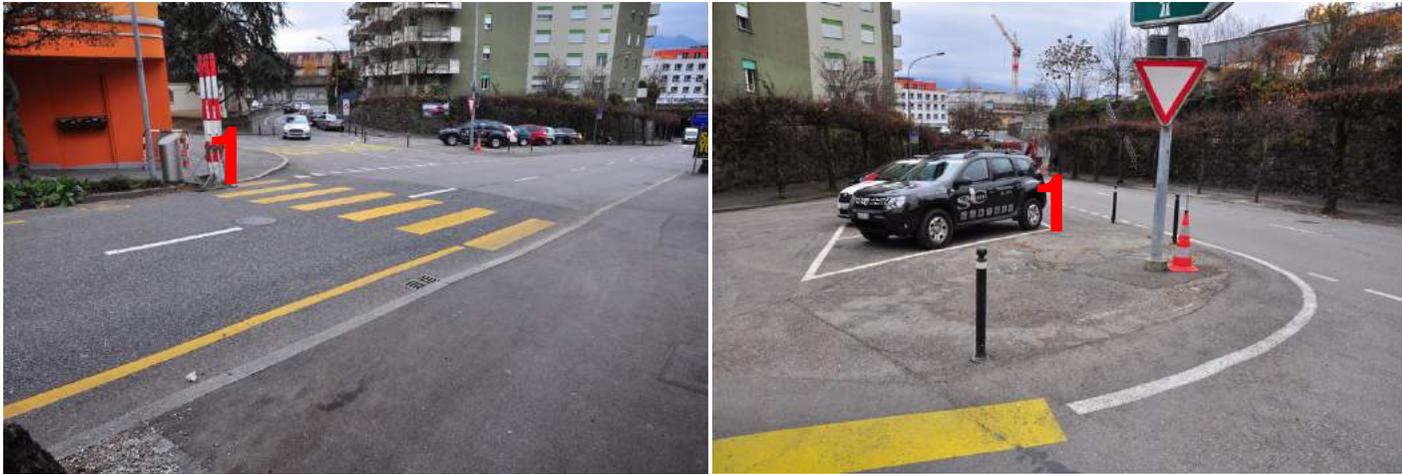
1. Visibilité sur la traversée piétonne marquée

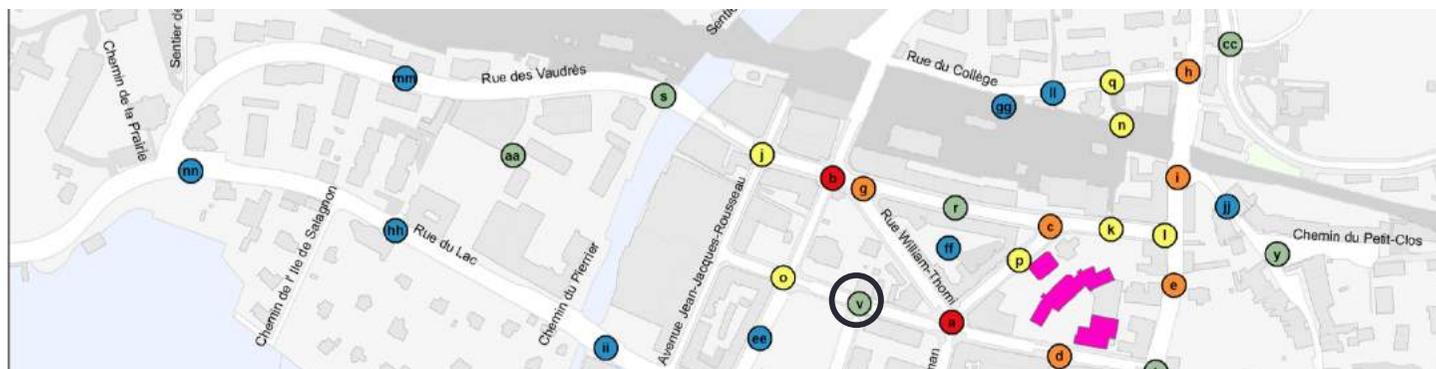
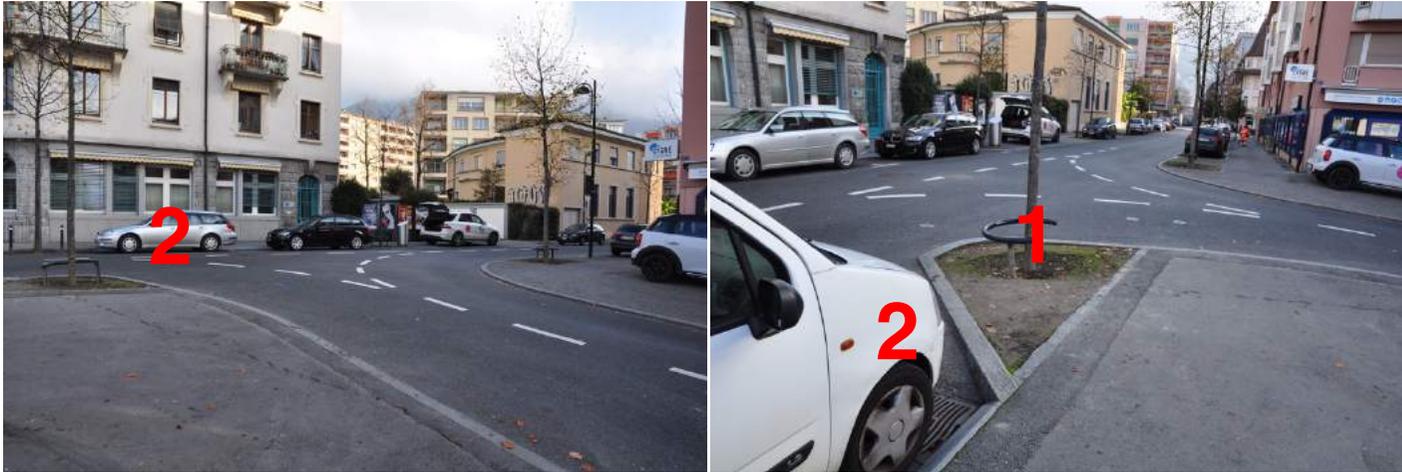
1. Visibilité vers la droite insuffisante pour les voitures de tourisme
2. Au carrefour de l'Avenue des Pléiades et de l'Avenue Alexandre Vinet les enfants piétons sont masqués par des voitures stationnées

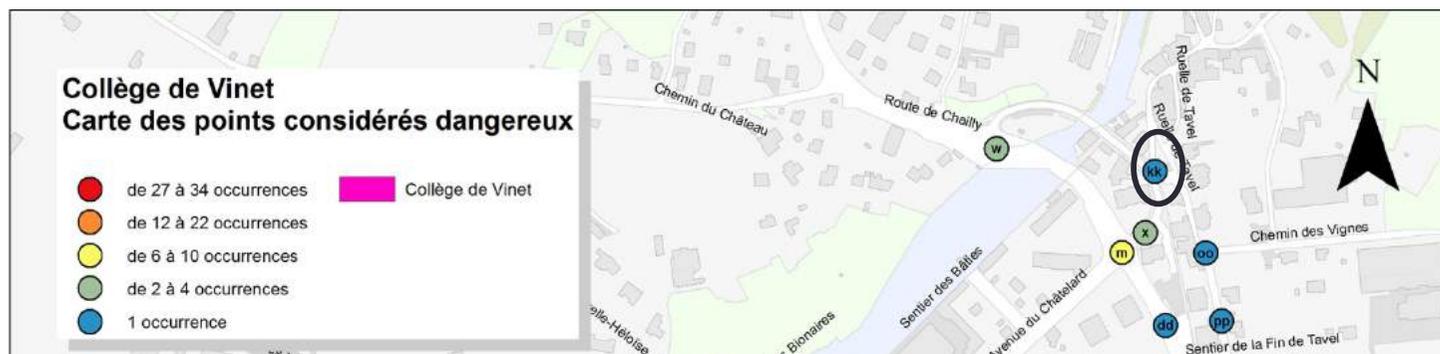
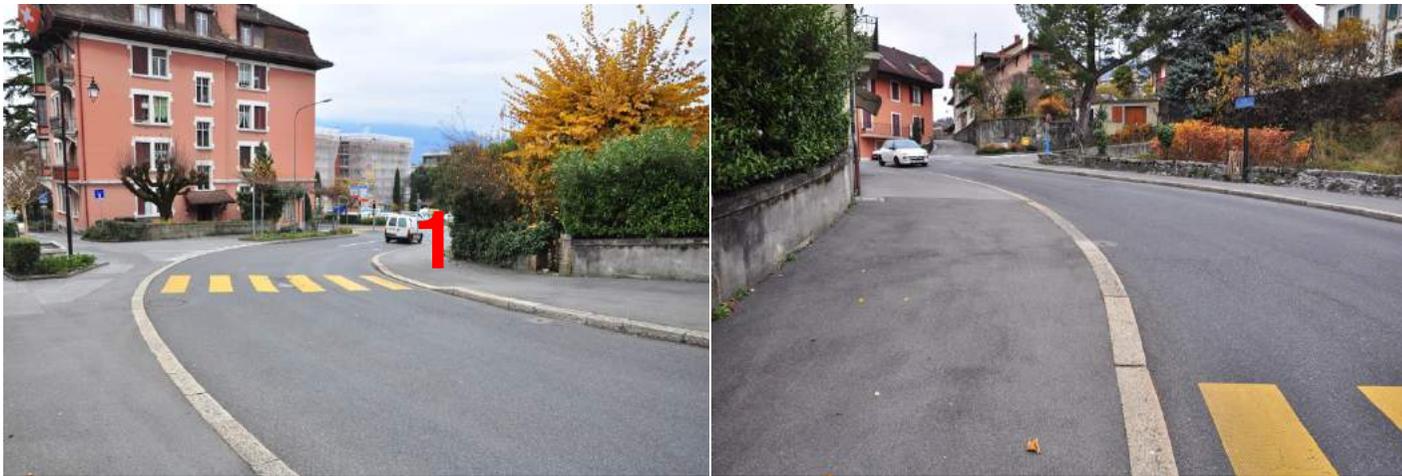
1. Visibilité sur le passage pour piétons

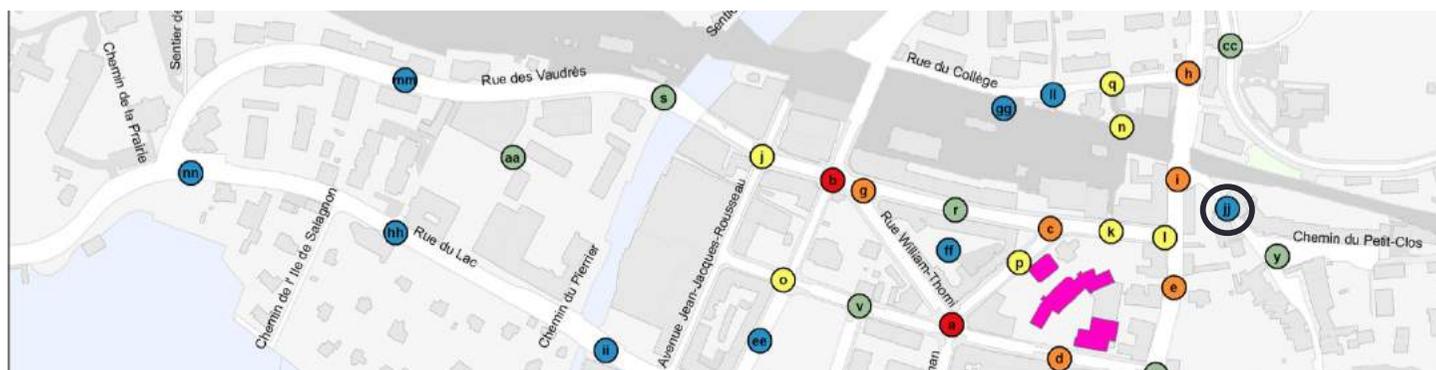
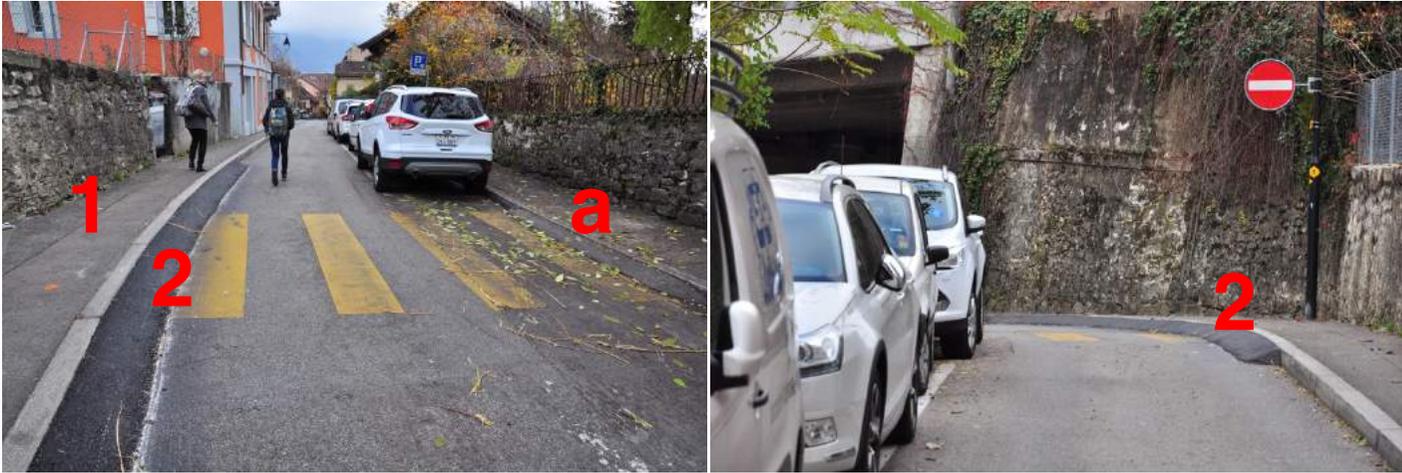
1. Trottoir étroit
2. Véhicules se rabattant sur le trottoir

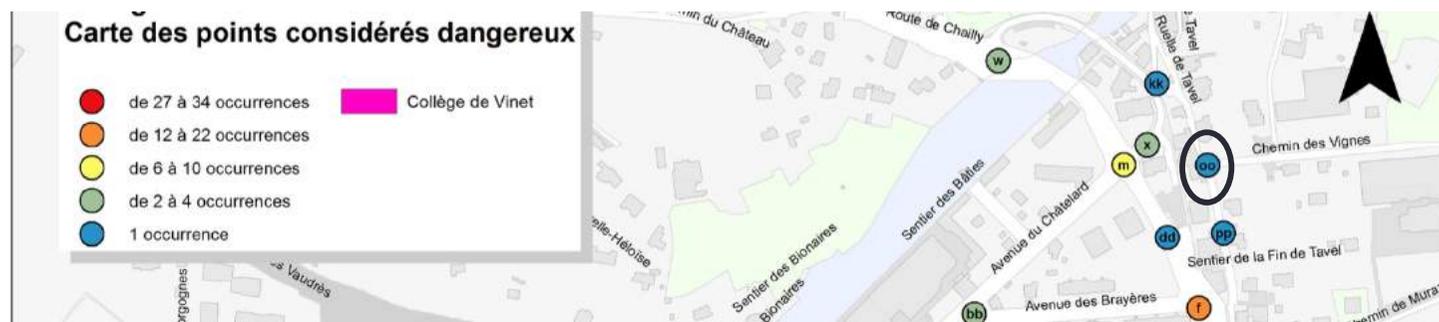
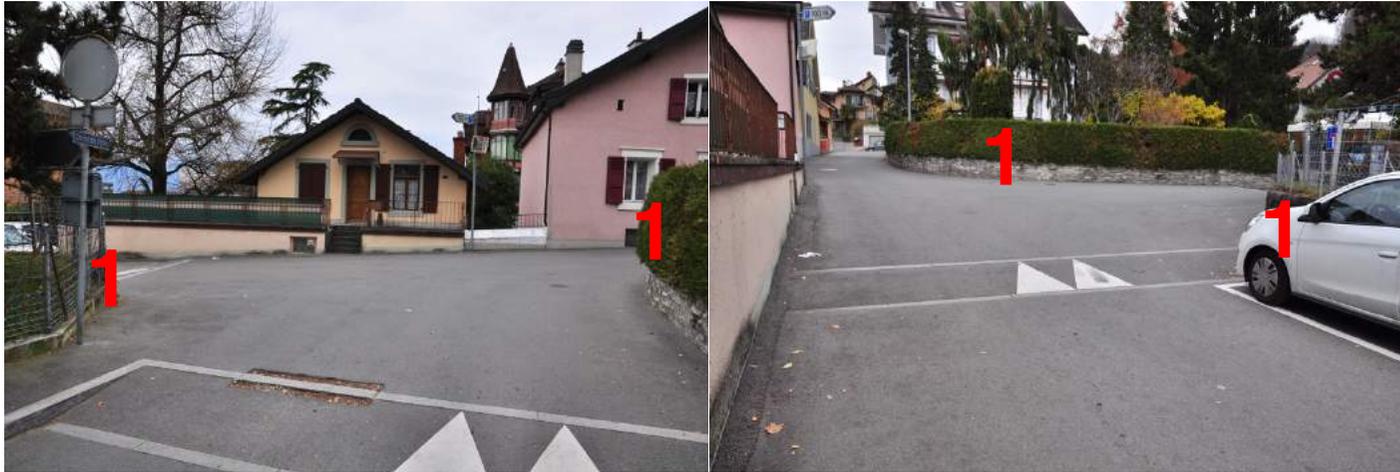
1. Visibilité insuffisante au débouché du chemin des Vignes vers la droite et la gauche

- Supprimer deux cases de stationnement sur la gauche ;
- Tailler la végétation à une hauteur maximale de 60 cm par rapport au niveau de la chaussée ;
- Rétrécissement unilatéral côté débouché qui permet aux véhicules d'avancer et ainsi de gagner de la visibilité (ne pas y poser de la végétation).

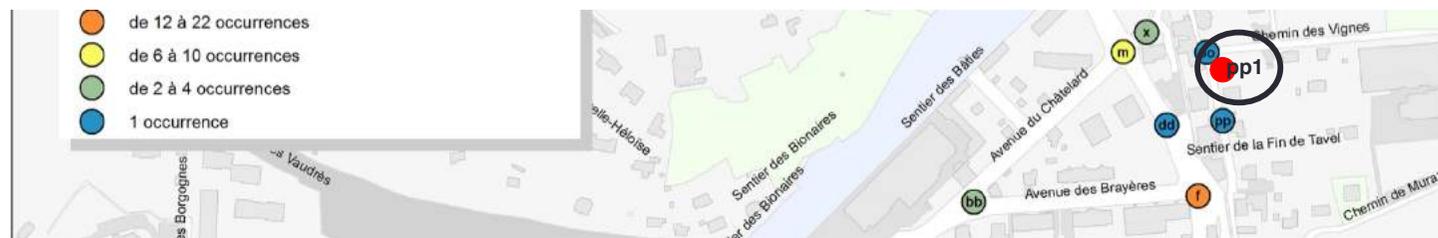
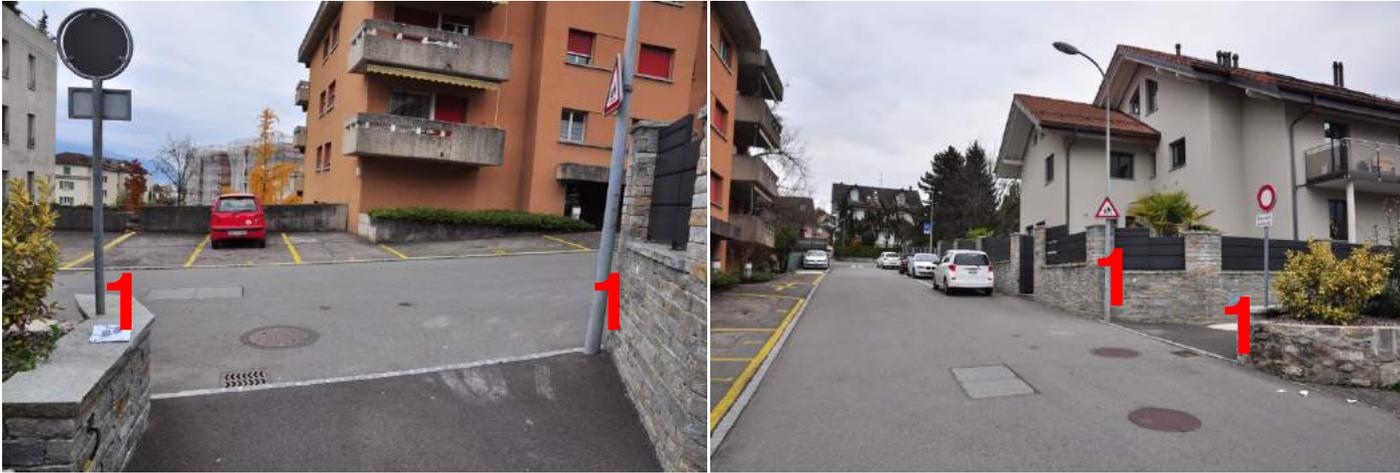
1. Visibilité insuffisante au débouché du chemin de l'Oche Thorens vers la droite et la gauche

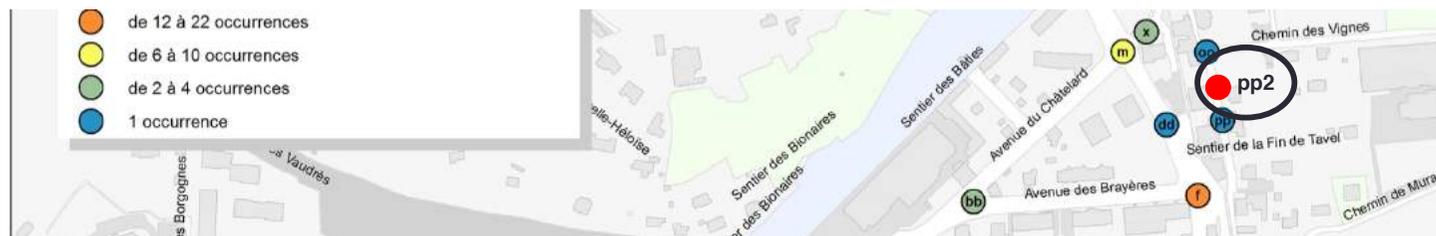
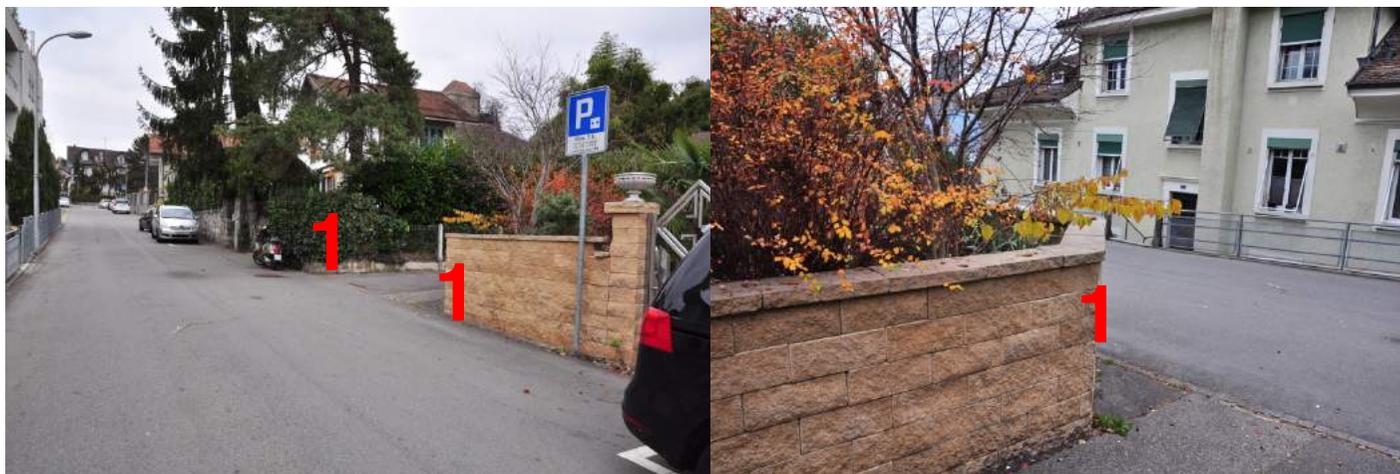
1. Visibilité insuffisante au débouché du Sentier de la Fin de Tavel vers la droite et la gauche

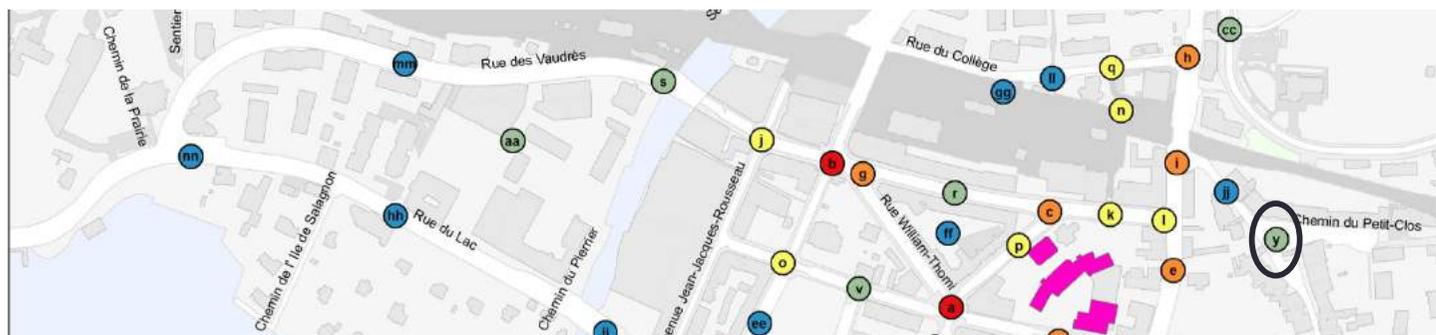
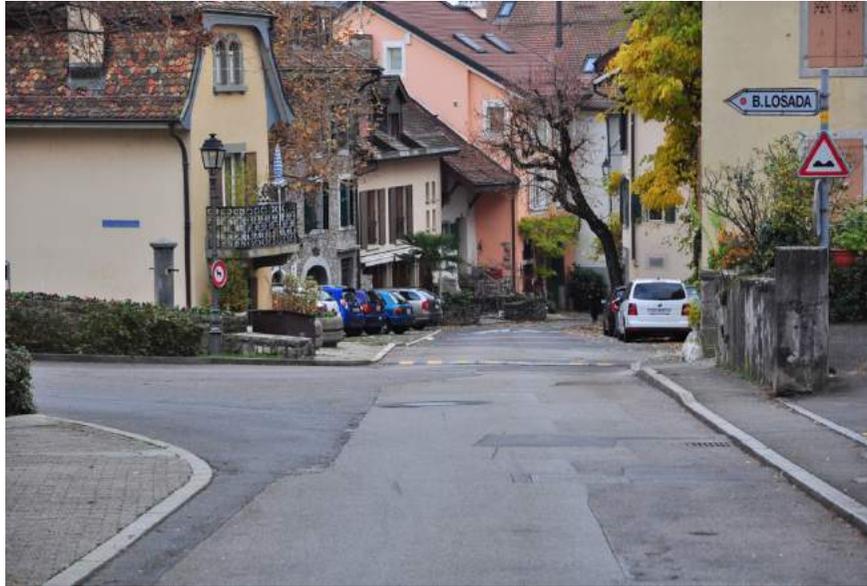
## y – Carrefour rue du Port / rue du Petit Clos

#### 1. Guidage des piétons
