REQUETE EN ABATTAGE D'ARBRE-S
soumise à la LPrNP (Loi sur la protection du patrimoine naturel et paysager)

Dossier No 5102/92/2024

Parcelle 5102, Rue de la Corsaz 2
Demande d'abattage

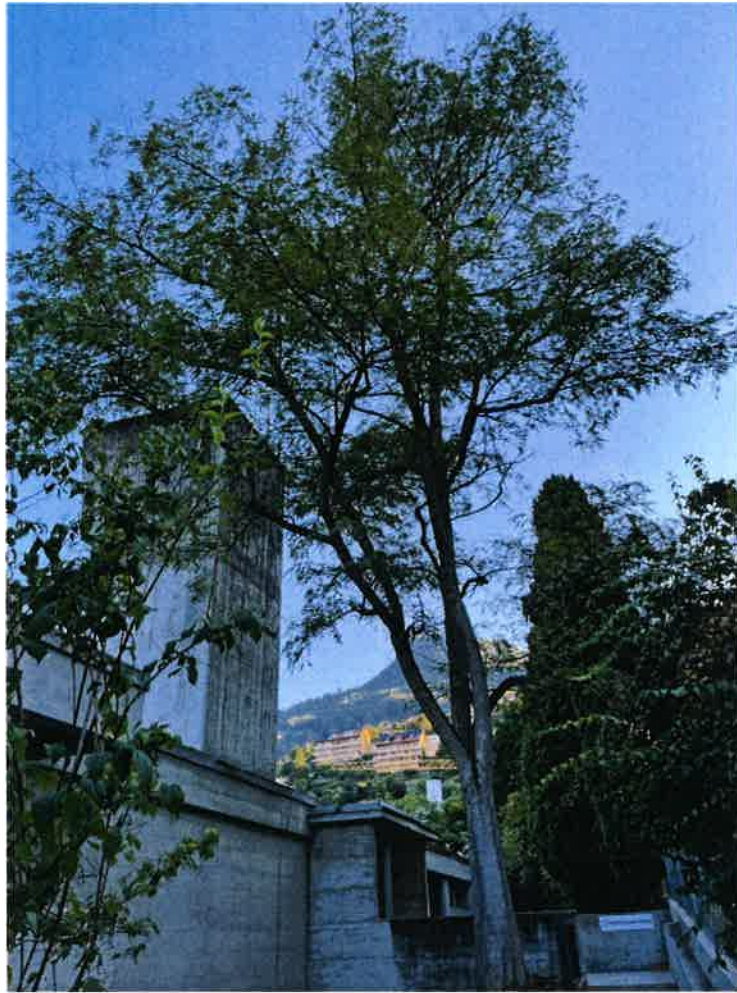
No 1

Motifs invoqués par le requérant : Un robinier pseudoacacia a les branches présent dans les antennes radio des pompiers causant des pertes de liaison.

E. Motifs admis selon la LPrPNP
<input checked="" type="checkbox"/> Risques sécuritaires ou phytosanitaires avérés, rapport d'expertise en annexe <input type="checkbox"/> Entrave avérée à l'exploitation agricole <input type="checkbox"/> Impératifs de construction ou d'aménagement (mise à l'enquête / rapport d'expertise en annexe) <input type="checkbox"/> Aucun motif invocable selon la LPrPNP pour l'arbre No 2
Remarque(s) du responsable communal : Le robinier est atteint par un champignon qui va le faire mourir à court terme (voir expertise Leuba) de plus cette essence est sur liste noire.

H. Compensation prévue
<input checked="" type="checkbox"/> Nouvelle plantation : 1 arbre majeur d'une hauteur de minimum 2m50 à la plantation <input type="checkbox"/> Financière (voir les valeurs des sujets sous rubrique C. Caractéristique de l'arbre)

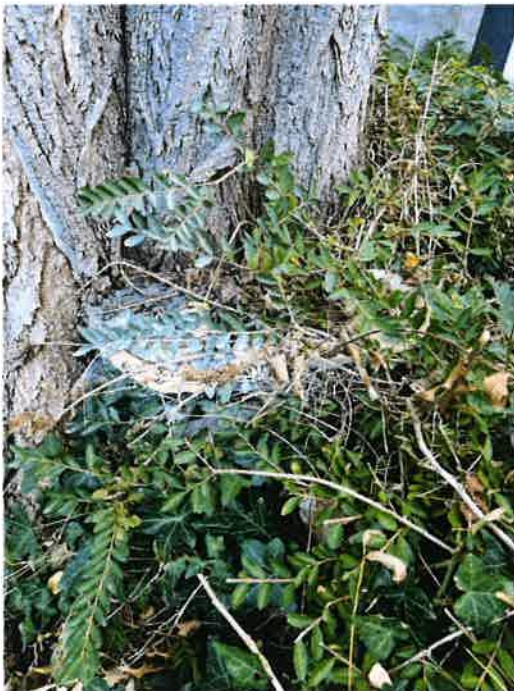
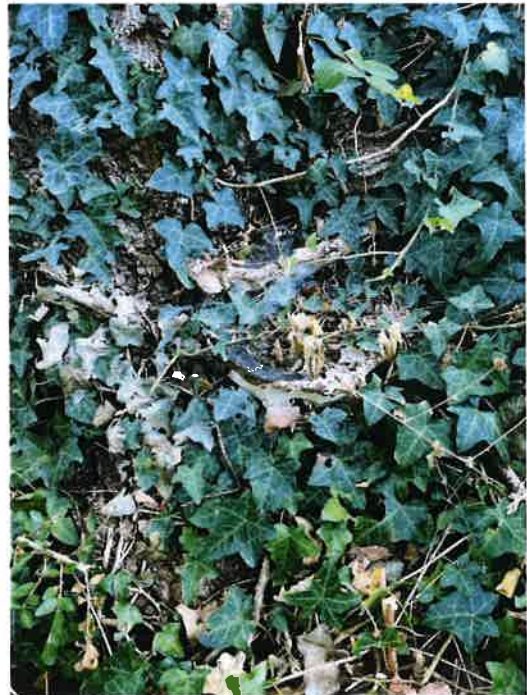
3. Robinier, SDIS Riviera, Association Sécurité Riviera, Rue de la Corsaz 4

Vigueur	3. Moyenne
Etat physiologique	3. Moyen
Réaction au stress	2. Mauvaise
Perspective d'avenir	5-15 ans
Etat mécanique	3. Moyen
Renforcement	3. Moyen
Risque	3. Moyen

Développement de carpophes à la base de l'arbre, possiblement de *Perenniporia fraxinea*. Apparition de bois morts et fragmentation de la partie sommitale.

Le champignon *Perenniporia fraxinea* s'attaquant au pied et tronc des arbres il induit une pourriture branche fibreuse.

Déterminer la vigueur lors d'une visite en période végétative 2024

Nous recommandons la réalisation d'une tomographie sonore et électrique à la base du sujet afin de déterminer la quantité de bois sain résiduel.

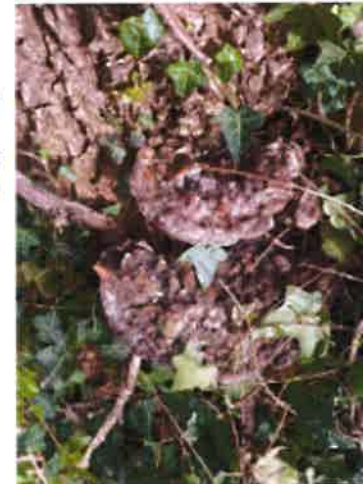
Image 2 : carpophores côté ouest
