Collège de Collonge – Recommandations

Méthodologie

Cette seconde étape du Plan de mobilité scolaire propose une série de recommandations à l'attention des services concernés de la commune et du canton.

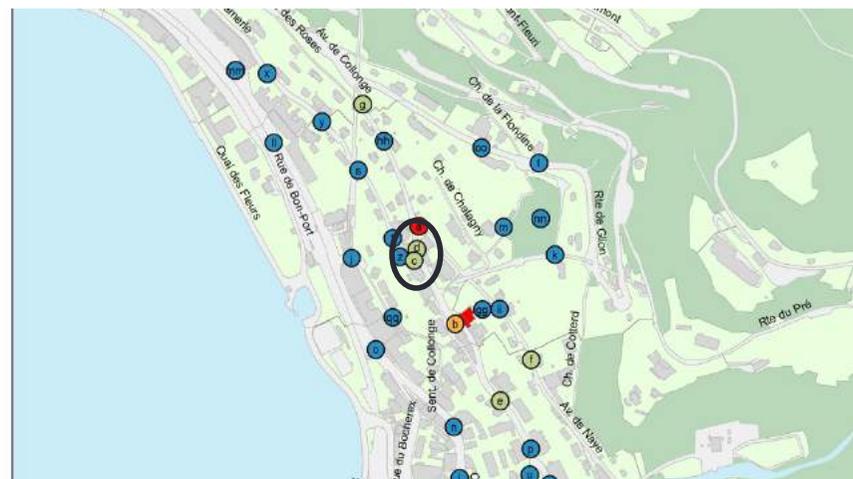
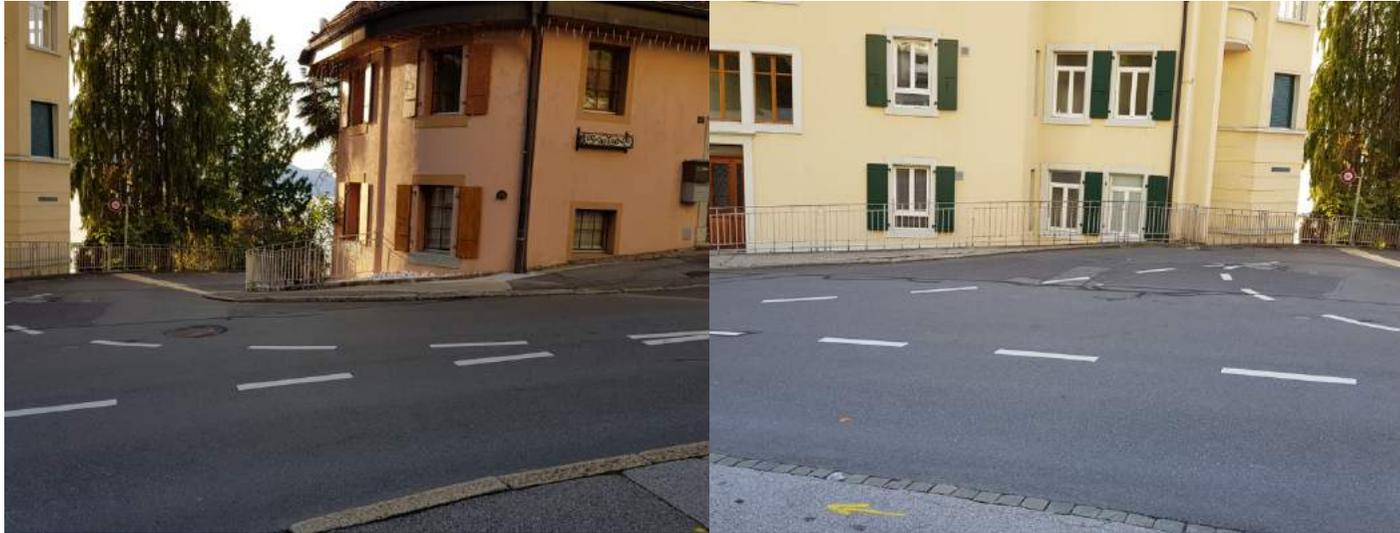
c/d [regroupés suite visite] – Carrefour av. de Collonge/av. de Chantemerle

CONCERNE	REMARQUES
Nombre d'occurrences	9
Fréquentation	169
Accidentologie	0
Commentaires parents	Pas de passage piétons ; trottoir pas adapté à certains endroits.
Commentaires enseignants	Pas de commentaires
Commentaires partenaires	Pas de commentaires
TJM (2015)	N.I.
Effet sur la sécurité	Fort
Rang	1

Les déficits principaux pour les piétons sont :

1. Carrefour pas aménagé aux besoins des piétons

- Réduire les dimensions du carrefour (rayons) ;
- Prévoir un trottoir traversant le long de l'avenue de Collonge ;
- Encourager les enfants à éviter l'avenue de Collonge en empruntant le cheminement piétonnier du chemin du Chatagny. Cela implique un assainissement prioritaire du point « gg/ii » (pp.18-19).

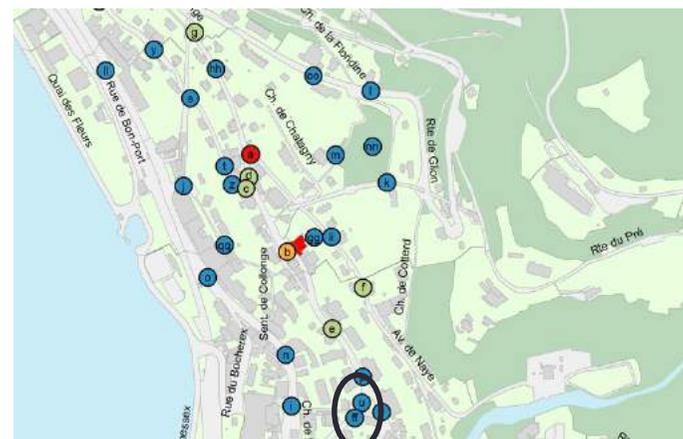
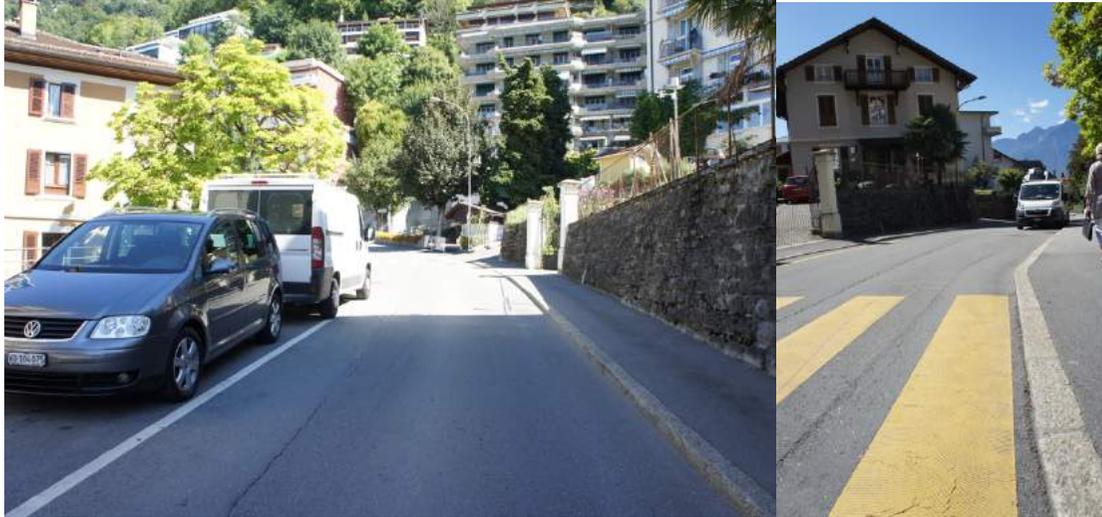
u&ff [regroupés suite visite] – Av. de Collonge

CONCERNE	REMARQUES
Nombre d'occurrences	2
Fréquentation	16
Accidentologie	1 accident impliquant des piétons, avec blessé léger.
Commentaires parents	Les voitures arrivent beaucoup trop vite au croisement ; pas de passage piéton ; passage piéton dangereux.
Commentaires enseignants	Pas de commentaires
Commentaires partenaires	Pas de commentaire
TJM (2015)	N.I.
Effet sur la sécurité	Fort
Rang	4

Les déficits principaux pour les piétons sont :

- Visibilité faible vers les zones d'approche du passage pour piétons

Dans une zone 30 km/h la visibilité pour les piétons en attente sur la zone d'approche devrait être de 25 m sur du plat. En pente, il faut augmenter cette mesure.

- Supprimer les cases de stationnement au carrefour ;
- Supprimer deux cases de stationnement à la droite de la zone d'approche Nord-Ouest ;
- Prévoir un autre type de barrière à la sortie de l'école maternelle. La barrière actuelle forme un effet de palissade. Une barrière avec deux barres horizontales aurait le même effet.

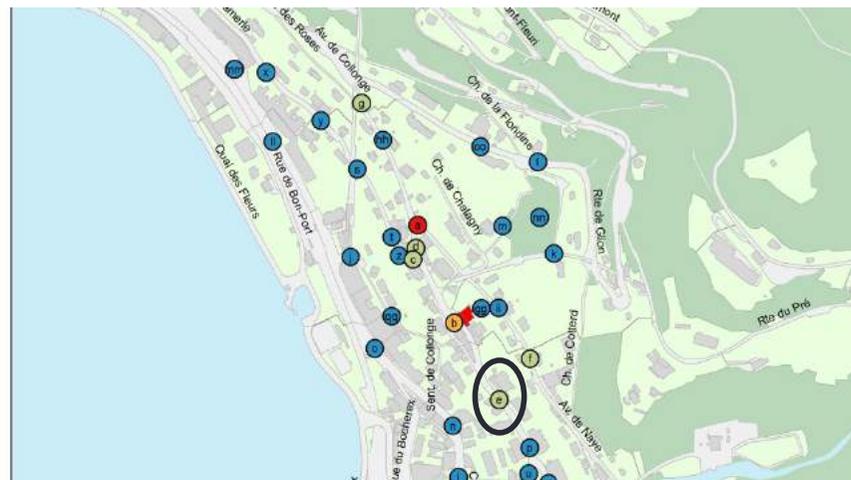
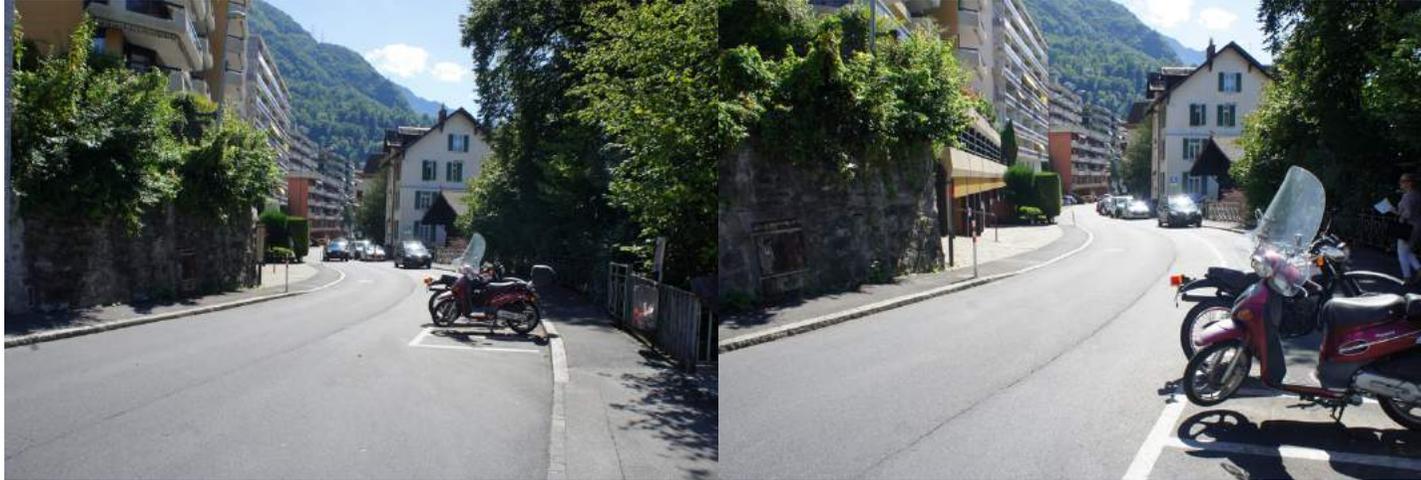
e – Av. de Collonge à la hauteur du chalet

CONCERNE	REMARQUES
Nombre d'occurrences	4
Fréquentation des élèves	93
Accidentologie	0
Commentaires parents	Trottoir utilisé par les voitures pour croiser ; trottoirs pas adaptés ; vitesse des voitures élevée.
Commentaires enseignants	-
Commentaires partenaires	-
TJM (2015)	N.I
Effet sur la sécurité	Moyen
Rang	5

Les déficits principaux pour les piétons sont :

1. Trottoir franchi par les véhicules en cas de croisement

Les sorties de parking côté Nord-Est rendent impossible une solution satisfaisante pour tous les usagers de la route. Il faudrait installer des poteaux aux endroits où il n'y a pas de cases de stationnement, mais par contre supprimer les cases sur les tronçons où les cases de stationnement obligeraient à franchir le trottoir pour faire une manœuvre de croisement.

- Réorganiser le positionnement des cases de stationnement et des poteaux installés sur le trottoir ;
- Augmenter la hauteur de la bordure du trottoir afin qu'on puisse monter sur le trottoir uniquement à vitesse basse ;
- Privilégier, par un marquage et une information aux élèves, le passage des piétons par le trottoir côté lac.

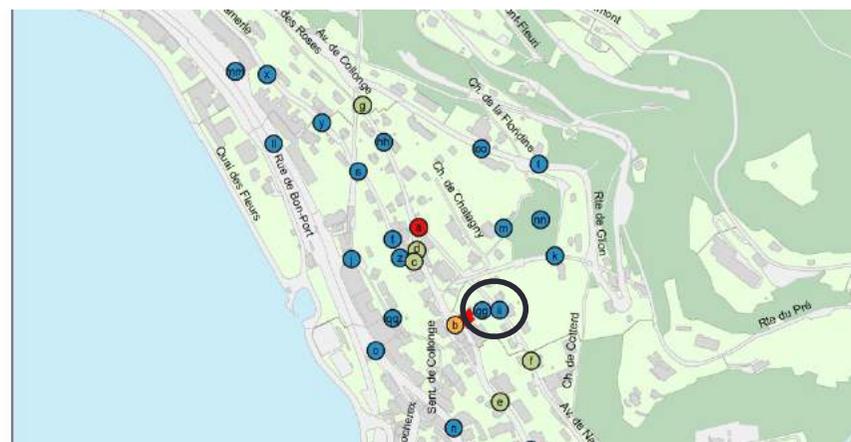
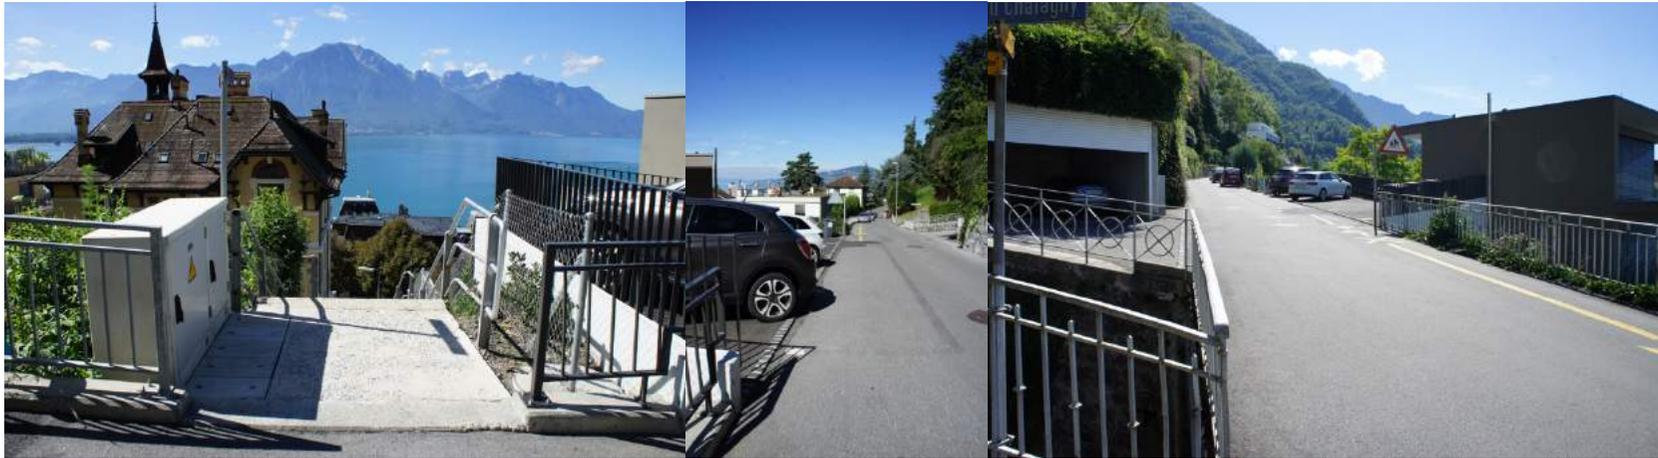
gg&i [regroupés suite visite] – Av. de Naye à la hauteur de l’escalier de Collonge/chemin du Chatagny

CONCERNE	REMARQUES
Nombre d’occurrences	2
Fréquentation des élèves	20
Accidentologie	0
Commentaires parents	Risque d’enlèvement ; pas de trottoir ; vitesse parfois excessive ; circulation à double sens mais pas de possibilité de croiser.
Commentaires enseignants	Pas de commentaire
Commentaires partenaires	Pas de commentaire
TJM (2015)	N.I
Effet sur la sécurité	Fort
Rang	8

Les déficits principaux pour les piétons sont :

1. Visibilité/perceptibilité insuffisantes des élèves qui empruntent ce tronçon pour éviter l’avenue de Collonge

Il est important d'assainir ce point afin d'encourager les enfants à emprunter le cheminement piéton du chemin du Chatagny au lieu de l'avenue de Collonge.

- Enlever tout obstacle de visibilité sur ce tronçon :
 - Reporter les barrières qui protègent des chutes côté Est de 1m et rendre accessible aux piétons le secteur résultant ;
 - Limiter la hauteur des poteaux verticaux de la barrière à 65 cm (à cette hauteur, prévoir des barres horizontales) ;
 - Supprimer les 3 premières cases de stationnement du côté Sud de l'escalier ;
 - Surélever toute la surface du tronçon afin de réaliser un décrochement vertical ;
- Prévoir une signalétique pour encourager les enfants à emprunter l'itinéraire par le chemin du Chatagny et l'avenue de Naye ;
- Vérifier/Assurer l'éclairage sur le chemin du Chatagny et sur l'avenue de Naye.

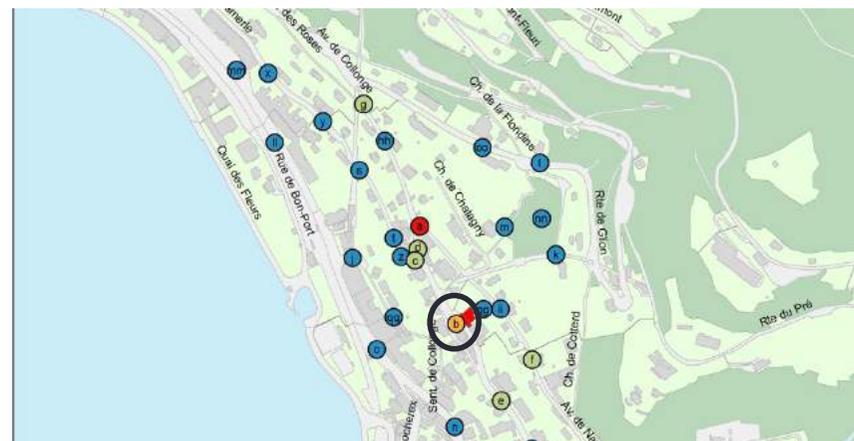
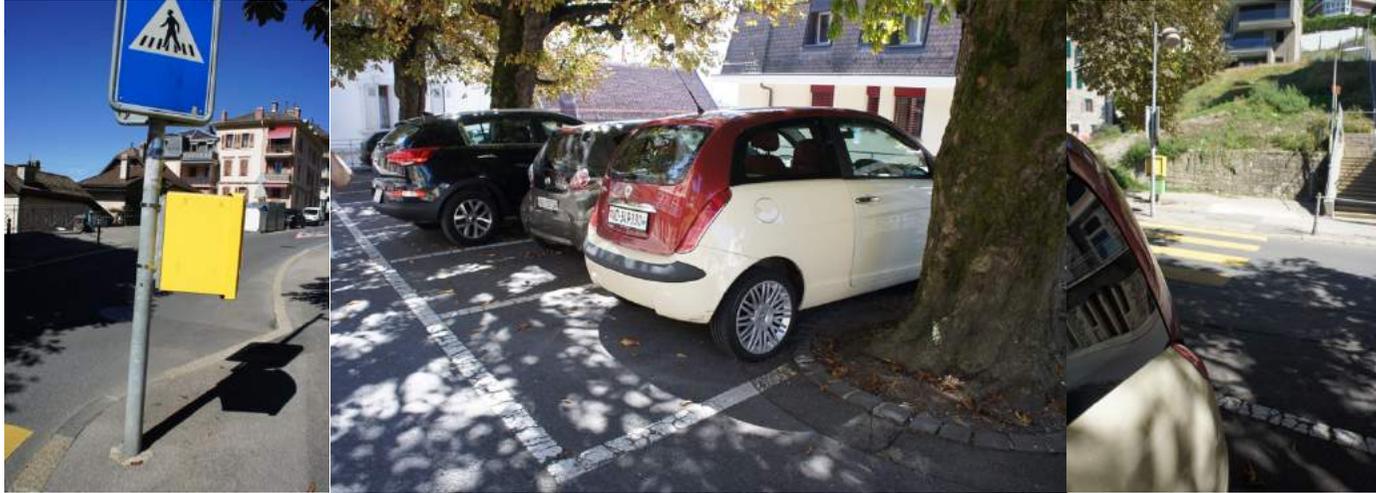
b – Av. de Collonge hauteur de l'école (bas escaliers de Collonge)

CONCERNE	REMARQUES
Nombre d'occurrences	8
Fréquentation des élèves	27
Accidentologie	0
Commentaires parents	Beaucoup de voitures qui manœuvrent ; route à traverser ; circulation.
Commentaires enseignants	Pas de commentaire
Commentaires partenaires	Pas de commentaire
TJM (2015)	N.I
Effet sur la sécurité	Faible
Rang	9

Les déficits principaux pour les piétons sont :

1. Passage piéton jugé dangereux

Il n'est pas possible que pour se parquer, l'automobiliste doive franchir le passage pour piétons.

Pour le bpa, le passage pour piétons en question est pratiquement parfait du point de vue infrastructurel et d'exploitation.

- Substituer la première case de stationnement par un poteau afin d'empêcher les voitures de franchir la zone d'approche côté Ouest du passage pour piétons.

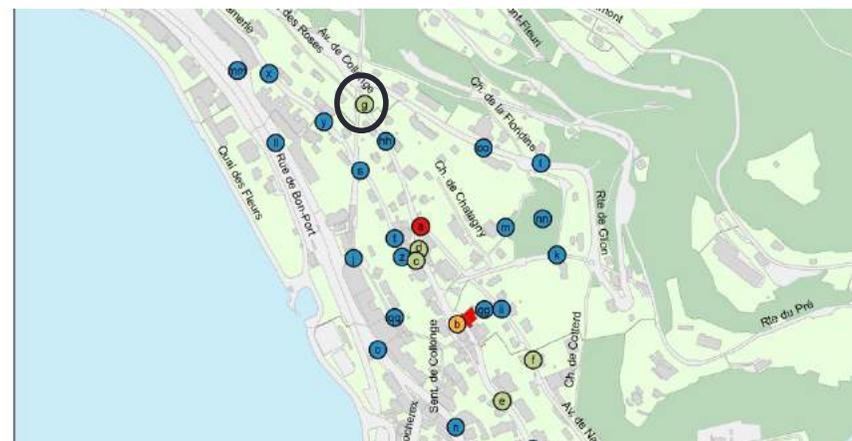
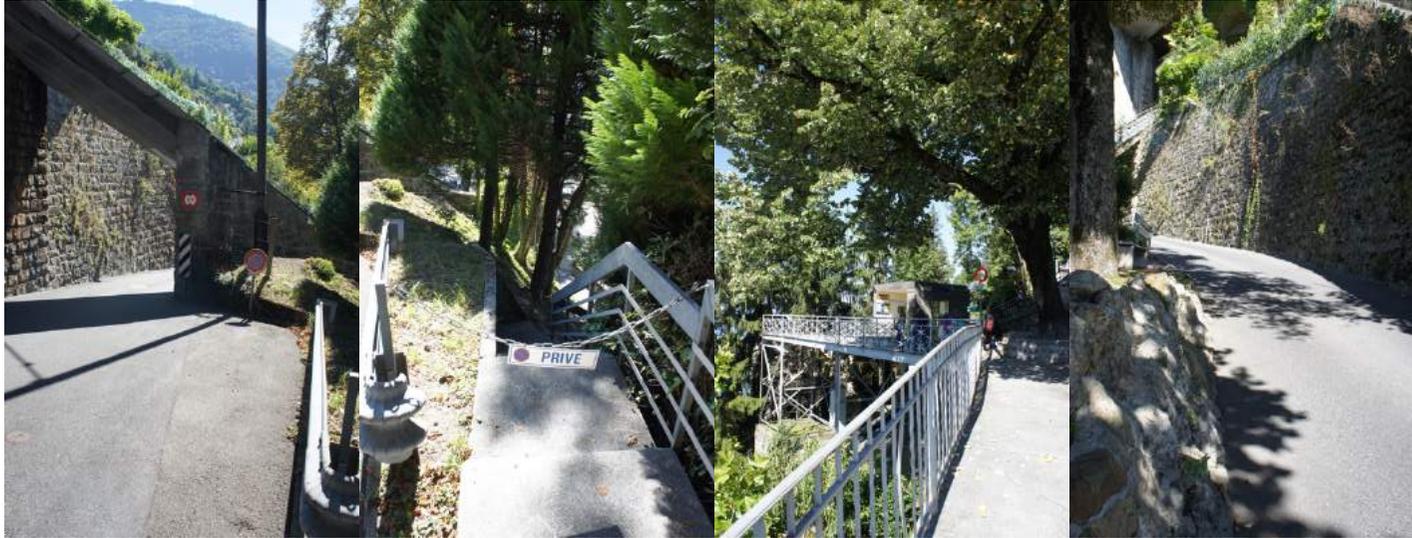
g – Av. de Collonge

CONCERNE	REMARQUES
Nombre d'occurrences	3
Fréquentation	2
Accidentologie	1 accident de la circulation
Commentaires parents	Vitesse des voitures élevée ; passage étroit, exposition aux voitures quand marche ; chemin privé interdit ; pas de trottoir.
Commentaires enseignants	-
Commentaires partenaires	-
TJM (2015)	N.I.
Effet sur la sécurité	Fort
Rang	14

Les déficits principaux pour les piétons sont :

- Route très étroite
- Trafic de transit
- Pas de protection pour les piétons

L'effet sur la sécurité des piétons est fort, ce qui est accentué par le report de trafic dû aux travaux.

Le bpa se rend bien compte que des privés ne veulent pas de piétons sur leurs escaliers, mais le gain de sécurité serait important avec des coûts bas.

- Ce passage sous le funiculaire pourrait déjà être évité si les piétons pouvaient utiliser le cheminement privé existant (escaliers). Cette solution serait la meilleure, la moins lourde et la plus rapide à mettre en place, c'est pourquoi nous privilégions cette solution. Un dialogue avec le propriétaire est essentiel pour assainir ce point ;
- La seule alternative pour protéger le trafic piétons est d'aménager une passerelle longitudinale (côté lac) à l'extérieur de la chaussée pour éviter le passage sous le funiculaire ;
- Pendant les travaux, l'itinéraire devra être évité par les enfants piétons. Il sera alors important de proposer un itinéraire alternatif par la route de Glion, le chemin de Cotterd et l'avenue de Naye. Pour cela, veiller à ce qu'un bon entretien des chemins soit garanti (voir sous « autres », point « k/m/oo », pp.-58-59).

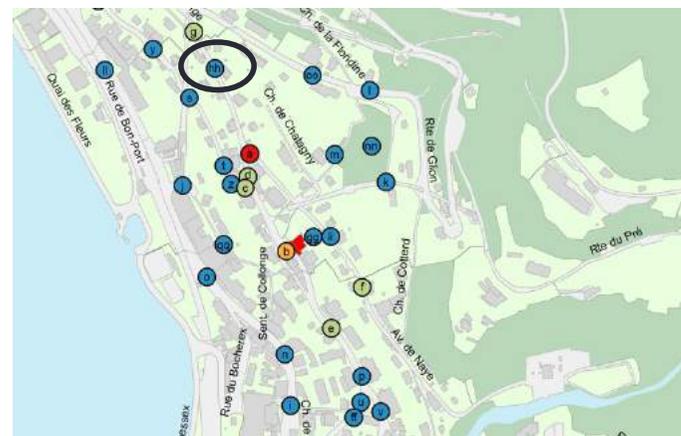
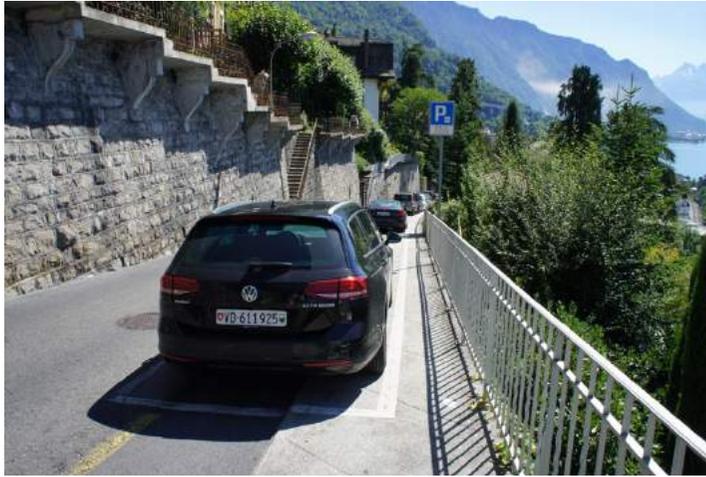
hh – Av. de Collonge

CONCERNE	REMARQUES
Nombre d'occurrences	1
Fréquentation	5
Accidentologie	0
Commentaires parents	Pas de commentaire
Commentaires enseignants	Pas de commentaire
Commentaires partenaires	Pas de commentaire
TJM (2015)	N.I
Effet sur la sécurité	Moyen – Fort
Rang	20

Les déficits principaux pour les piétons sont :

- Espace à disposition pour les piétons sur le trottoir insuffisant

- Supprimer les places de parc. Le choix d'enlever à l'utilisateur vulnérable l'espace prévu sur le trottoir et de le mettre à disposition du trafic motorisé est difficilement concevable, d'autant plus qu'il s'agit d'un chemin d'école.

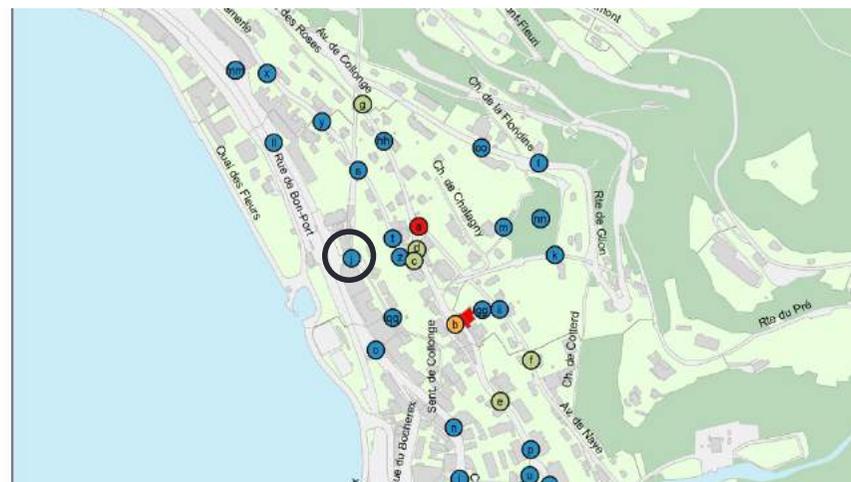
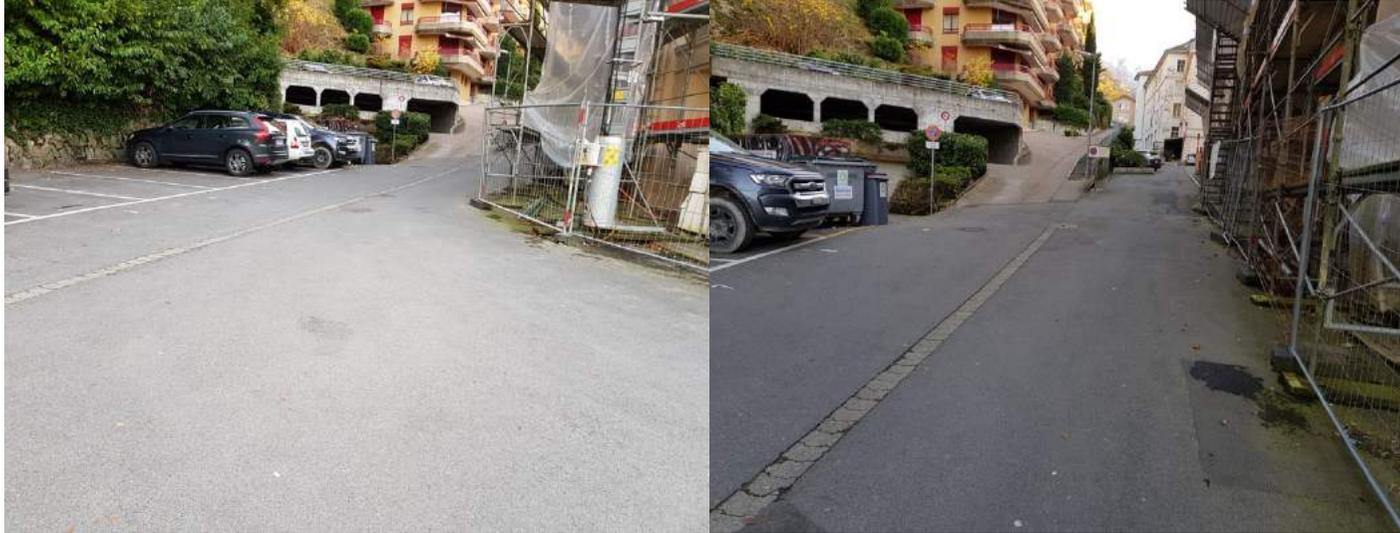
j – Parking près de la station aval du funiculaire

CONCERNE	REMARQUES
Nombre d'occurrences	2
Fréquentation	32
Accidentologie	2 accidents au total : 1 piéton blessé légèrement, 1 accident de la circulation
Commentaires parents	Parking à traverser.
Commentaires enseignants	Pas de commentaire
Commentaires partenaires	Pas de commentaire
TJM (2015)	13'300 (Poids lourds : 300 / Deux roues légers : 100)
Effet sur la sécurité	Moyen
Rang	6

- Les enfants doivent traverser un parking pour accéder au Sentier de Rosemont

La vitesse des voitures qui sortent d'une place de parc est très faible. Le trottoir devrait être utilisé par les piétons.

Lors de la visite, le trottoir était entravé par un chantier, prévoir un itinéraire sécurisé pour les enfants pendant la durée des travaux pour éviter qu'ils cheminent par la route traversant le parking.

- Pas de mesures techniques.

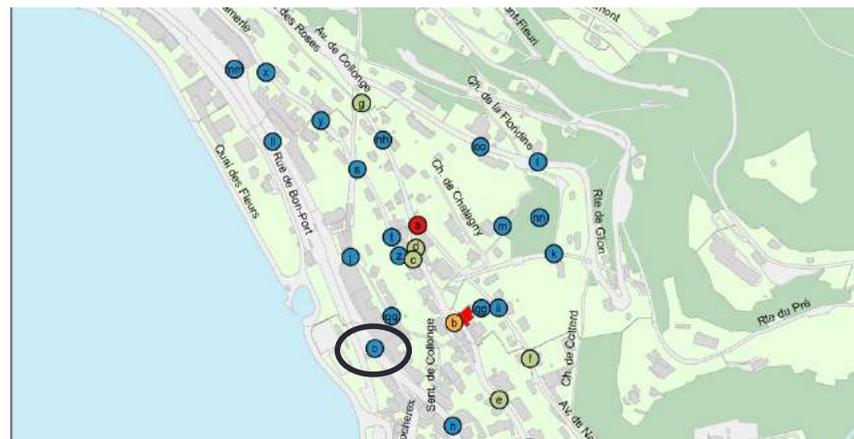
o – Av. de Chillon à la hauteur « d'Audiorama »

CONCERNE	REMARQUES
Nombre d'occurrences	2
Fréquentation des élèves	8
Accidentologie	0
Commentaires parents	Trajet en bord de route, souvent sans trottoir.
Commentaires enseignants	Pas de commentaire
Commentaires partenaires	Pas de commentaire
TJM (2015)	13'300 (Poids lourds : 300 / Deux roues légers : 100)
Effet sur la sécurité	Fort
Rang	10

Les déficits principaux pour les piétons sont :

1. Perceptibilité du passage pour piétons (surtout direction Nord)

Les distances de visibilité et de détection doivent correspondre à la norme VSS SN 640 241. La norme prévoit une distance de visibilité de 55 m au minimum pour les piétons en attente sur la zone d'approche.

La forme et la hauteur du poteau ne doivent pas masquer un piéton de petite taille qui se trouve sur l'îlot.

- Supprimer deux cases de stationnement côté Est afin de garantir une distance de visibilité de 55 m vers la gauche ;
- Déplacer le signal OSR 4.11 au moyen d'une poutre horizontale afin de mieux le positionner dans le champ de vision des conducteurs ;
- Enlever le signal OSR 2.34 « Obstacle à contourner par la droite » et abaisser ou bien réduire le diamètre du poteau sur l'îlot afin de ne pas masquer un piéton de petite taille qui se trouverait sur l'îlot.

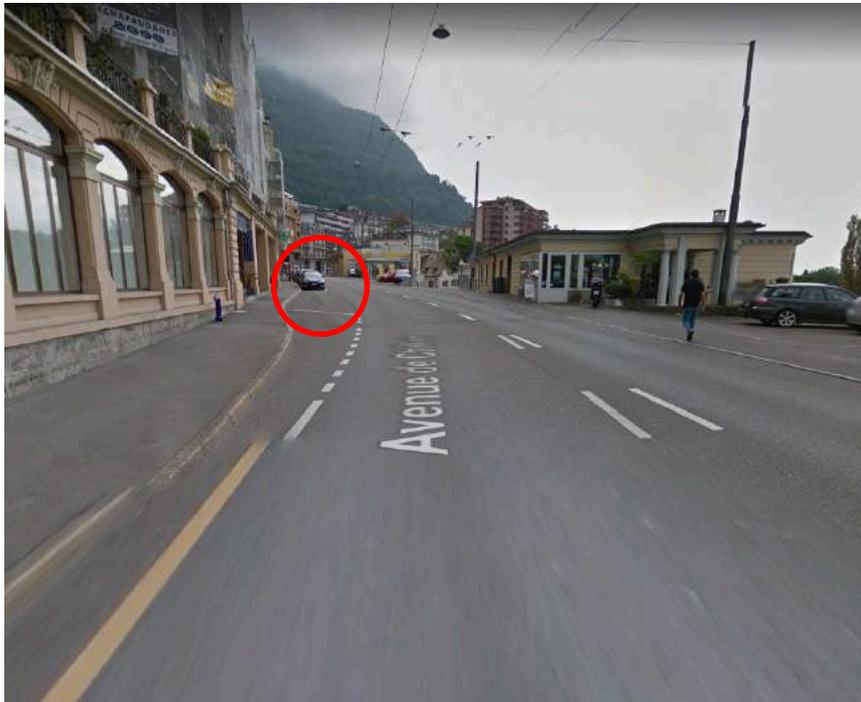
cc – Le They – passages pour piétons

CONCERNE	REMARQUES
Nombre d'occurrences	1
Fréquentation	1
Accidentologie	1 accident de la circulation
Commentaires parents	Passage piéton collège de Veytaux ; zone 30 km/h jamais respectée.
Commentaires enseignants	Pas de commentaire
Commentaires partenaires	Pas de commentaire
TJM (2015)	N.I.
Effet sur la sécurité	Moyen
Rang	17

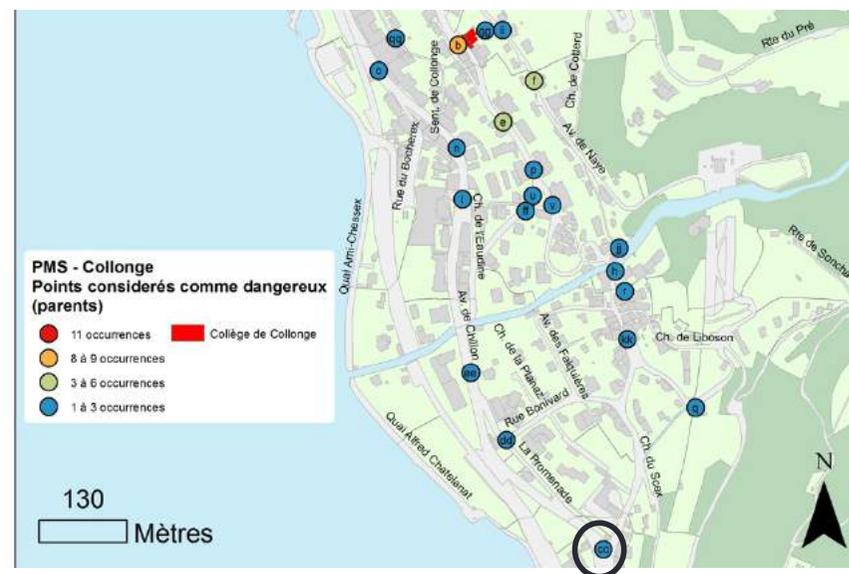
Les déficits principaux pour les piétons sont :

1. Vitesses et passages pour piétons mal respectés

- Supprimer tous les passages pour piétons. Les passages pour piétons sont situés dans une zone 30 où les piétons peuvent traverser partout. Les passages pour piétons ne correspondent pas aux critères de sécurité (manque de visibilité, manque de zones d'approches protégées, manque de signalisation, fréquence piétonne insuffisante, éclairage insuffisant, etc.). Dans le cas présent, les passages pour piétons donnent une fausse sécurité.

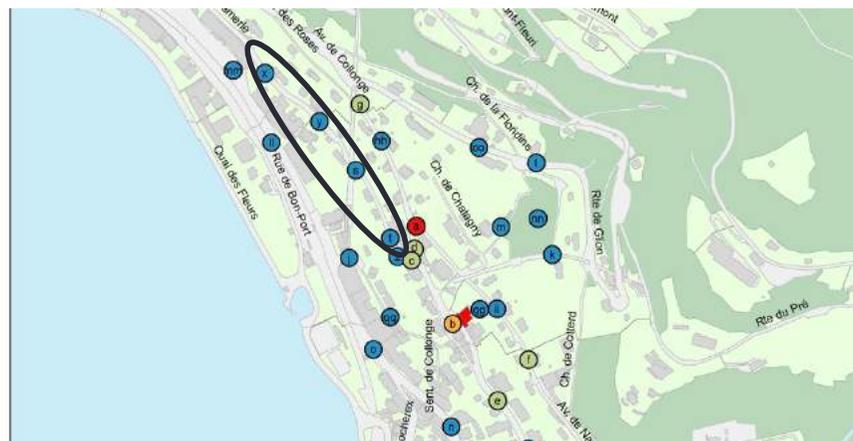
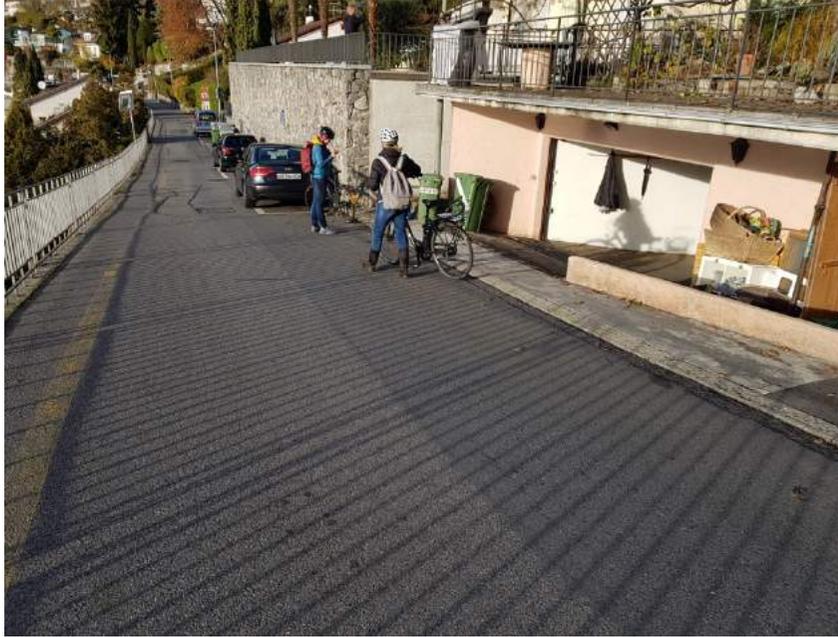
s/t/x/y [regroupés suite visite] – Av. de Chantemerle

CONCERNE	REMARQUES
Nombre d'occurrences	4
Fréquentation des élèves	10
Accidentologie	1 accident de la circulation
Commentaires parents	Difficulté de voir les véhicules ; pas de trottoir ; route trop étroite ; 30 km/h pas respecté.
Commentaires enseignants	-
Commentaires partenaires	-
TJM (2015)	N.I
Effet sur la sécurité	Moyen
Rang	11

Les déficits principaux pour les piétons sont :

- Pas de trottoirs sur la partie Nord de la route ;
- Places de parc
- Rue étroite

Le choix de mettre à disposition des places de parc et en même temps ne pas offrir de cheminement protégé aux piétons n'est pas concevable, d'autant plus qu'il s'agit d'un chemin d'école.

- Supprimer les places de parc et les substituer par un trottoir ou au moins une bande piétonne protégée par des poteaux.

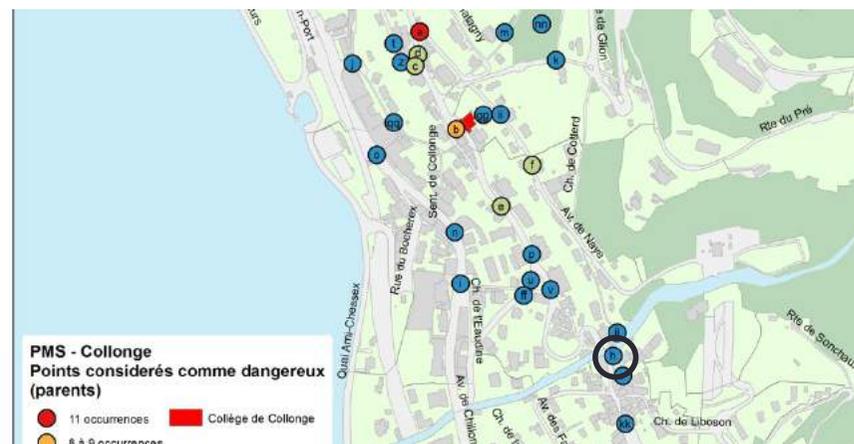
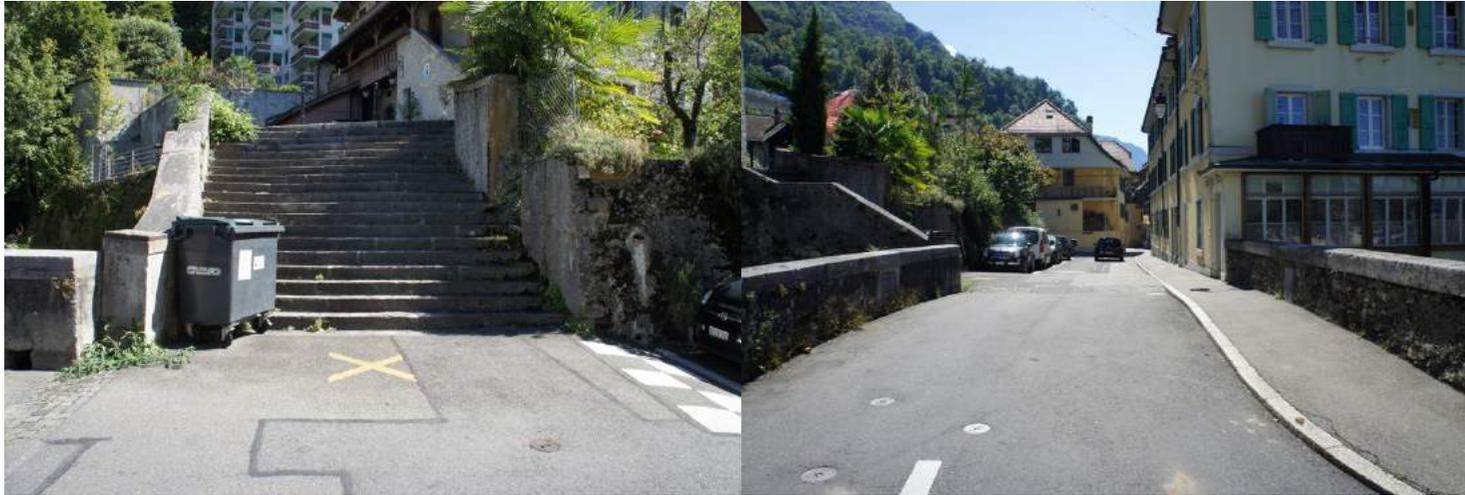
h – Escalier qui débouche sur la rue Bonivard

CONCERNE	REMARQUES
Nombre d'occurrences	2
Fréquentation	8
Accidentologie	0
Commentaires parents	Visibilité ; pas de trottoir.
Commentaires enseignants	Pas de commentaire
Commentaires partenaires	Pas de commentaire
TJM (2015)	N.I.
Effet sur la sécurité	Faible
Rang	16

Les déficits principaux pour les piétons sont :

1. Visibilité très faible

La pente de décrochement vertical est assez raide. Par conséquent les véhicules sont obligés de ralentir sensiblement ce qui fait que la visibilité suffit.

- Supprimer au moins une case de stationnement afin d'offrir une meilleure visibilité.

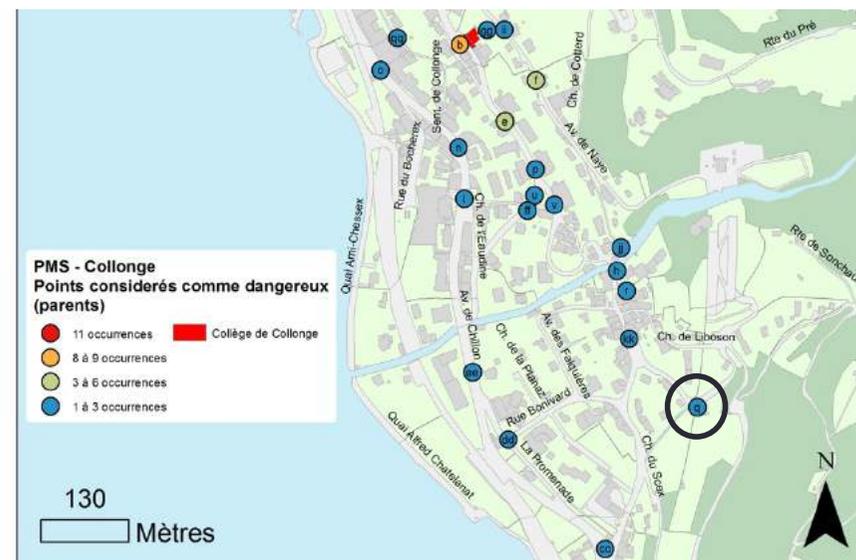
q – Route de Sonchaux

CONCERNE	REMARQUES
Nombre d'occurrences	1
Fréquentation	8
Accidentologie	0
Commentaires parents	Pas de trottoir ; véhicules de chantier ; vitesse excessive.
Commentaires enseignants	Pas de commentaire
Commentaires partenaires	Pas de commentaire
TJM (2015)	N.I
Effet sur la sécurité	Moyen
Rang	18

Les déficits principaux pour les piétons sont :

1. Protection des piétons longeant la route

- Protéger la bande longitudinale avec des poteaux placés à une distance d'environ 20 mètres les uns des autres, afin de permettre le croisement des véhicules, mais à une vitesse réduite ;
- Valoriser la traversée en réalisant un décrochement vertical (avec une pente pas trop raide, 5%) ;
- Supprimer au moins trois cases de stationnement afin d'augmenter la visibilité entre piétons et automobilistes.

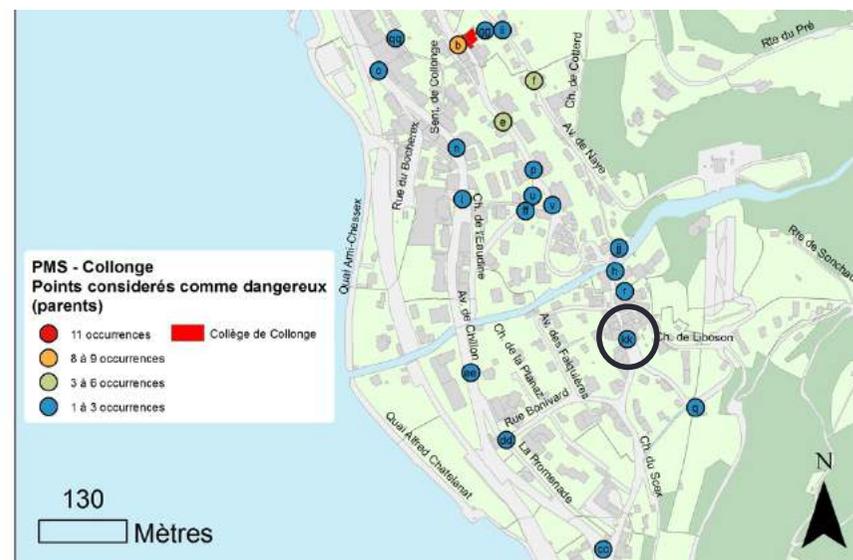
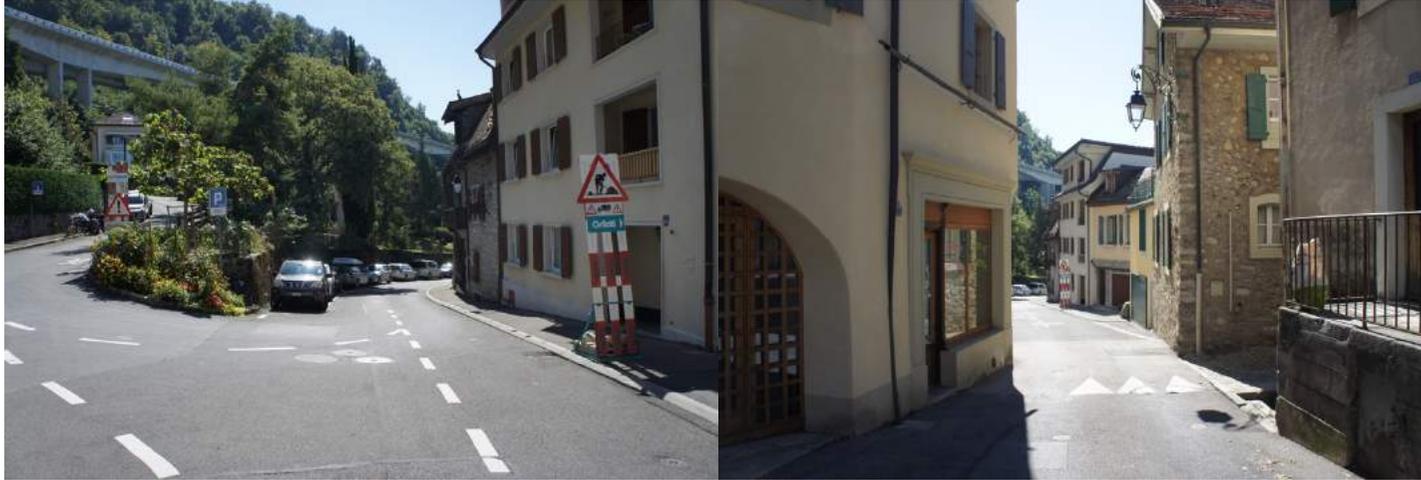
Les déficits principaux pour les piétons sont :

- Visibilité insuffisante vers la gauche (en descendant de la route de Sonchaux)

- Supprimer les deux premières cases de stationnement ;
- Veiller à ce que la verdure au coin du carrefour ne soit jamais plus haute que 60 cm ;
- Encourager les piétons à cheminer par le cimetière.

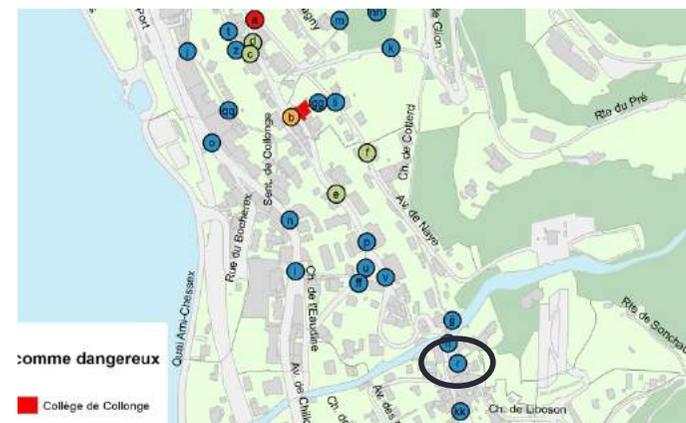
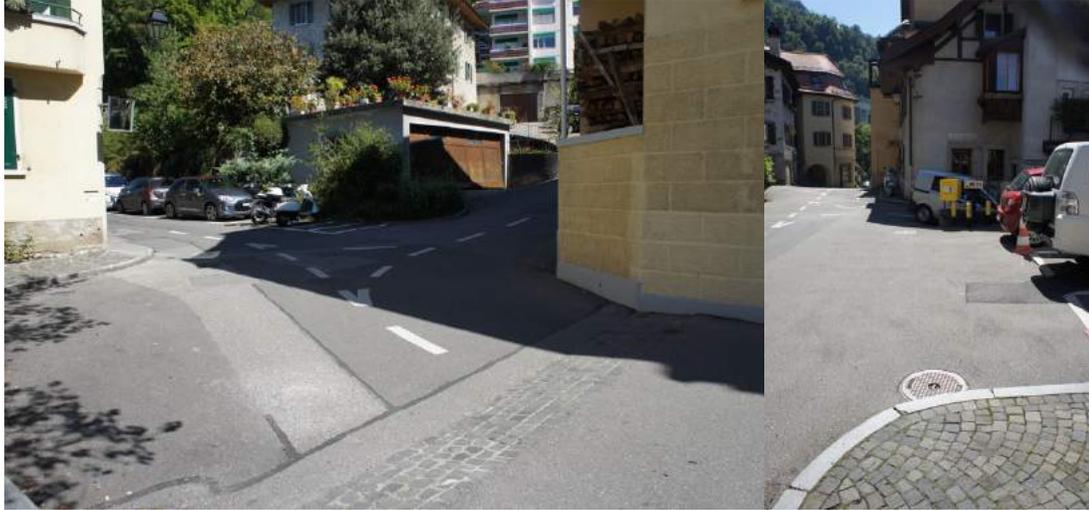
Les déficits principaux pour les piétons sont :

- Carrefour avec priorité de droite et visibilité réduite
- Pas de trottoir derrière les places de parc

- Enlever tout obstacle qui entrave la visibilité ;
- Surélever toute la surface du carrefour afin de réaliser des décrochements verticaux qui couvrent tout le carrefour ;
- Déplacer les places de parc de manière à ce que le cheminement piéton se fasse devant les voitures stationnées et non derrière, sur la route.

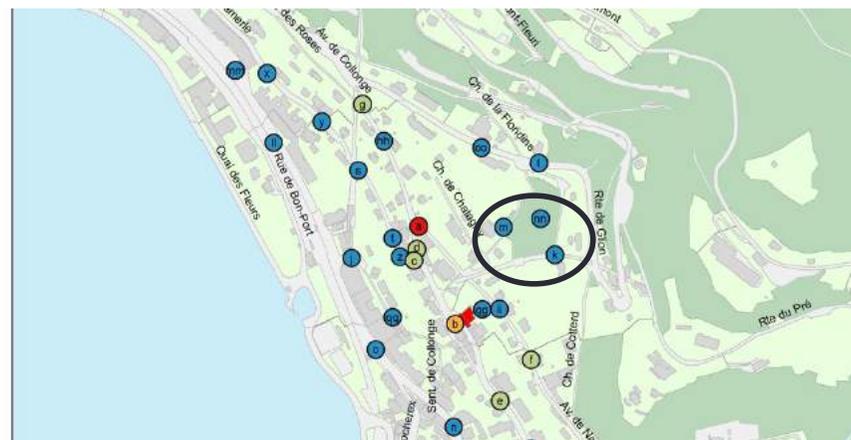
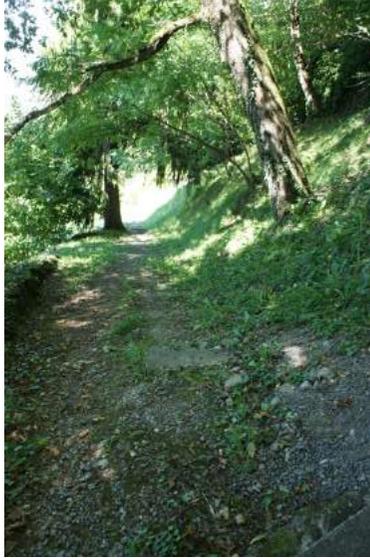
k/m/nn [regroupés suite visite] – Sentiers et escaliers entre la route de Glion et l'av. de Naye

CONCERNE	REMARQUES
Nombre d'occurrences	4
Fréquentation des élèves	4
Accidentologie	0
Commentaires parents	Sentiers et escaliers en très mauvais état ; fermeture qui empêche le passage ; escaliers fermés depuis longtemps.
Commentaires enseignants	Pas de commentaire
Commentaires partenaires	Pas de commentaire
TJM (2015)	N.I.
Effet sur la sécurité	Moyen
Rang	13

Les déficits principaux pour les piétons sont :

1. Sentiers mal entretenus/fermés

Rétablir et ouvrir les sentiers. L'effet sur la sécurité est estimé moyen parce que le mauvais entretien empêche les élèves de les utiliser, alors que ces cheminements seraient des alternatives sécurisées au cheminement proche du trafic motorisé.
