REQUETE EN ABATTAGE D'ARBRE-S
soumise à la LPrNP (Loi sur la protection du patrimoine naturel et paysager)

Dossier No 5806/32/2025

SURVAL – Route de Glion 56, 1820 Montreux – parcelle 5806
Avis technique concernant la situation d'instabilité – abattage d'urgence

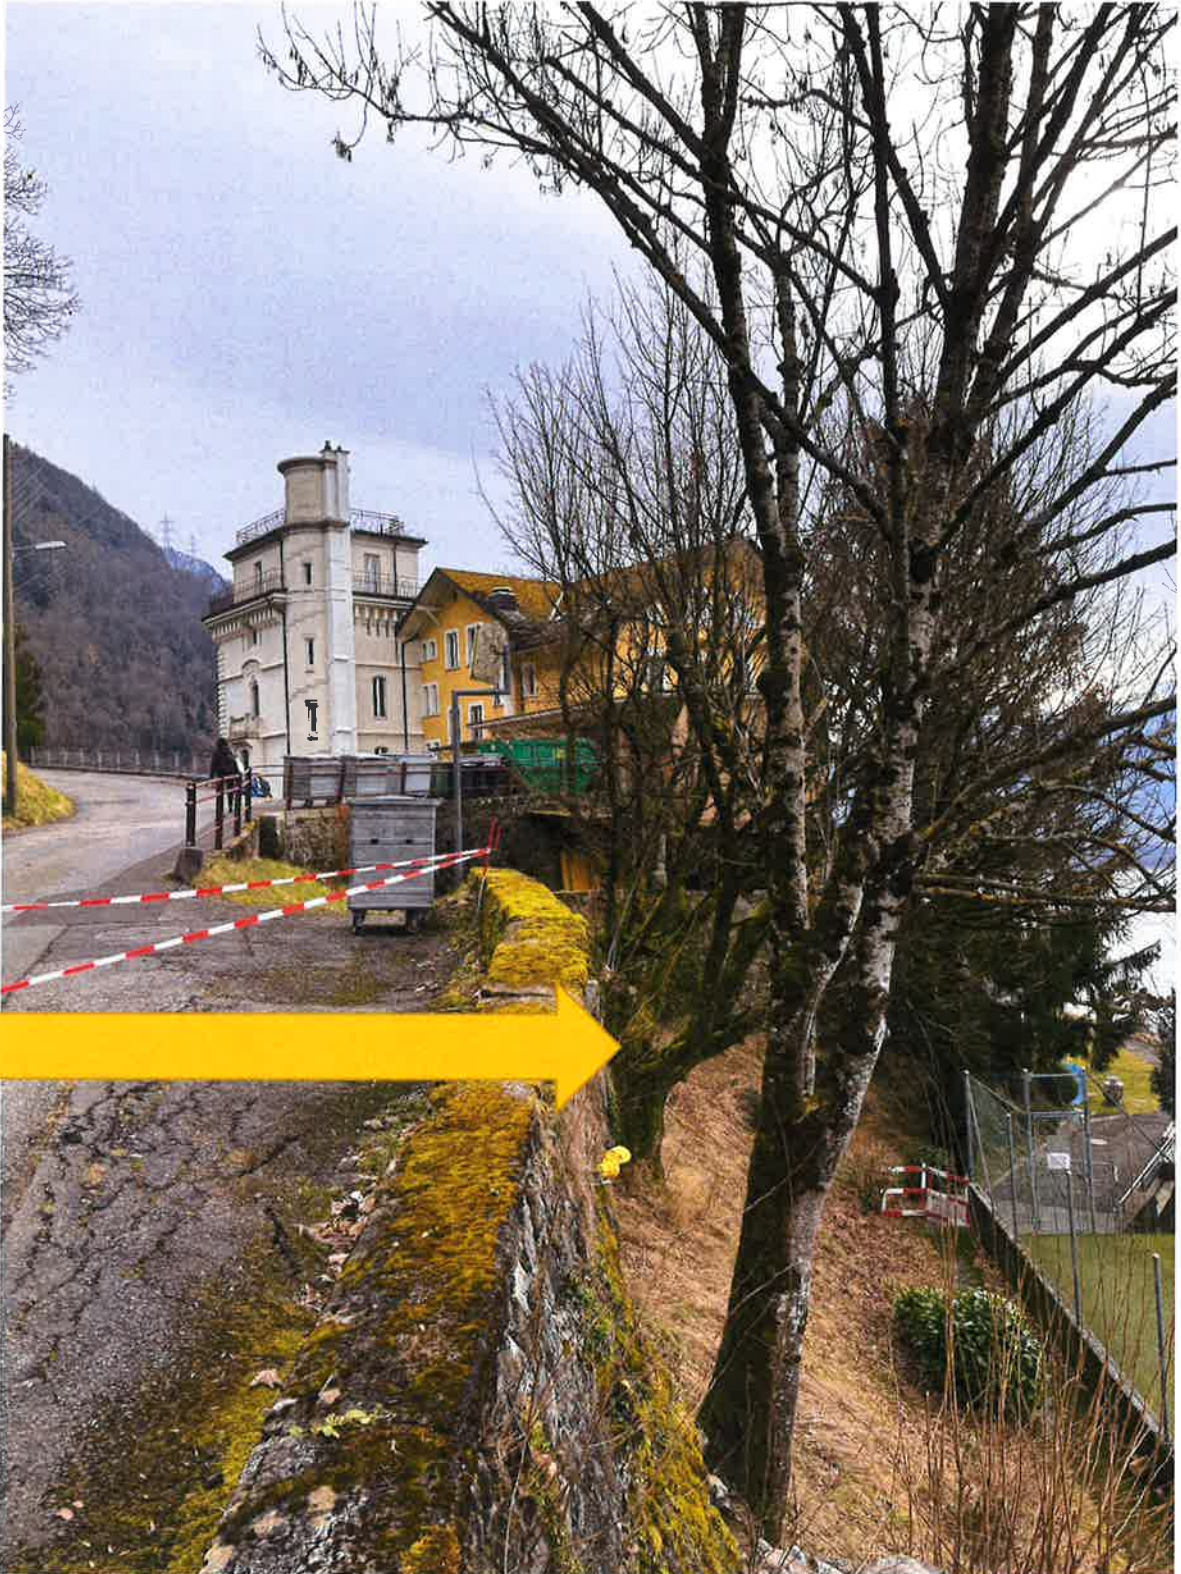
Motifs invoqués par le requérant : Un mur de soutènement s'est partiellement effondré. Un arbre a été touché et nécessite un abattage.

Remarque(s) du responsable communal : Suite au rapport du géologue et à la visite sur site, nous recommandons un abattage d'urgence.

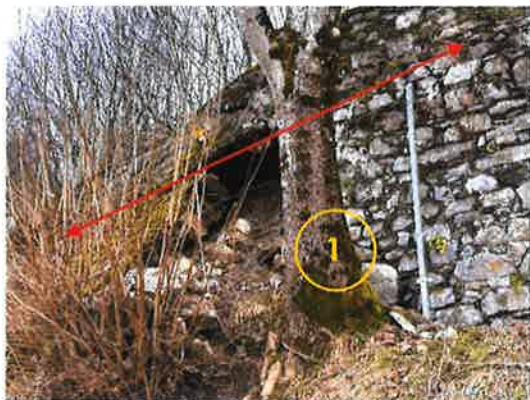
Situation au 30 janvier 2024 aval du mur

Le 30 janvier 2025, un effondrement partiel d'un pan du mur de soutènement s'est produit. En raison de la proximité de l'arbre avec la fondation du mur, il existe un risque d'interaction entre les racines de l'arbre et la structure fragilisée.

Par conséquent, nous vous sollicitons pour **un abattage d'urgence** de l'arbre (*Frêne commun - Fraxinus excelsior*) présent dans le périmètre de nos travaux. Comme mentionnée dans votre courriel de ce jour, nous prenons bonne note que la démarche administrative pourra être effectuée ultérieurement, avec compensation par replantation sur la même parcelle.

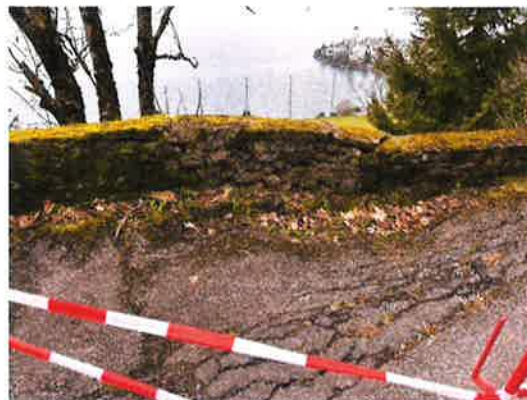
Situation au 30 janvier 2024 amont du mur

Le mur ayant subi d'importants déplacements de plusieurs centimètres, une cavité s'est formée entre le terrain et la structure. Il est probable que les racines de l'arbre se soient développées dans ces cavités, alimentées en eau de ruissellement. En cas d'événements météorologiques extrêmes (tempête, rafales de vent), les mouvements de l'arbre et l'ancrage de ses racines au pied du mur pourraient accentuer l'instabilité de la structure et provoquer son effondrement.
