PLAN DE  
**MOBILITÉ  
SCOLAIRE**

# Collège de Vinet – Recommandations

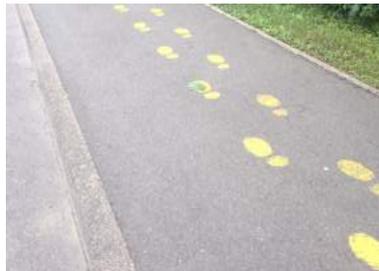
p – Traversée piétonne marquée Rue de Jaman à la hauteur de la Maison de Quartier Jaman 8

CONCERNE	REMARQUES
Nombre d'occurrences	6
Fréquentation	62
Accidentologie	0
Commentaires parents	Manque un dos d'âne car la visibilité est mauvaise ; vitesse des voitures.
Commentaires enseignants	-
Commentaires partenaires	-
TJM (2015)	N.I.
Effet sur la sécurité	Fort
Rang	9

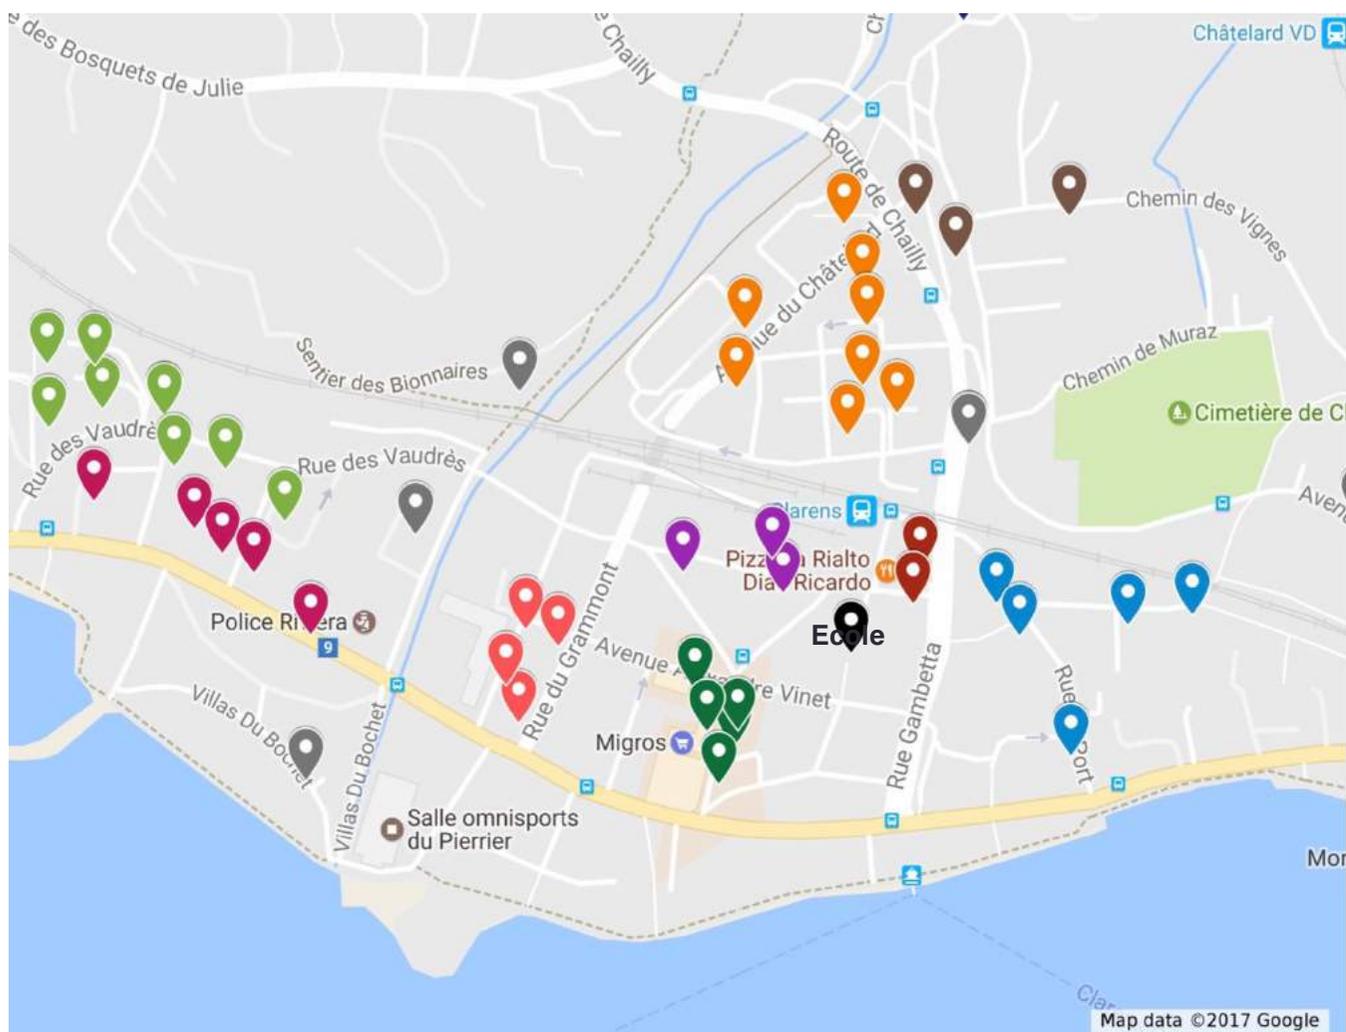
En complément des itinéraires préférentiels, il peut être envisagé de promouvoir la création de lignes Pédibus. 27 parents ont montré un intérêt à participer à un Pédibus. Selon les adresses des parents intéressés des lignes pourraient être créées sur plusieurs itinéraires (voir carte).
