REQUETE EN ABATTAGE D'ARBRE-S
soumise à la LPrNP (Loi sur la protection du patrimoine naturel et paysager)

Dossier No 5102/92/2024

Parcelle 5102, Rue de la Corsaz 2
Demande d'abattage

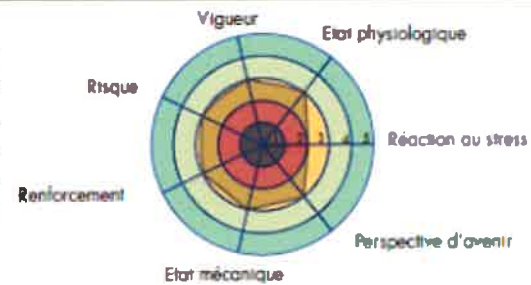
3. Robinier, SDIS Riviera, Association Sécurité Riviera, Rue de la Corsaz 4

Vigueur	3. Moyenne
Etat physiologique	3. Moyen
Réaction au stress	2. Mauvaise
Perspective d'avenir	5-15 ans
Etat mécanique	3. Moyen
Renforcement	3. Moyen
Risque	3. Moyen

Développement de carpophes à la base de l'arbre, possiblement de *Perenniporia fraxinea*. Apparition de bois morts et fragmentation de la partie sommitale.
